# Opel Astra K - Ruídos na zona do pilar C | HELLA

**Astra K**

## **Ruídos na área do pilar C**

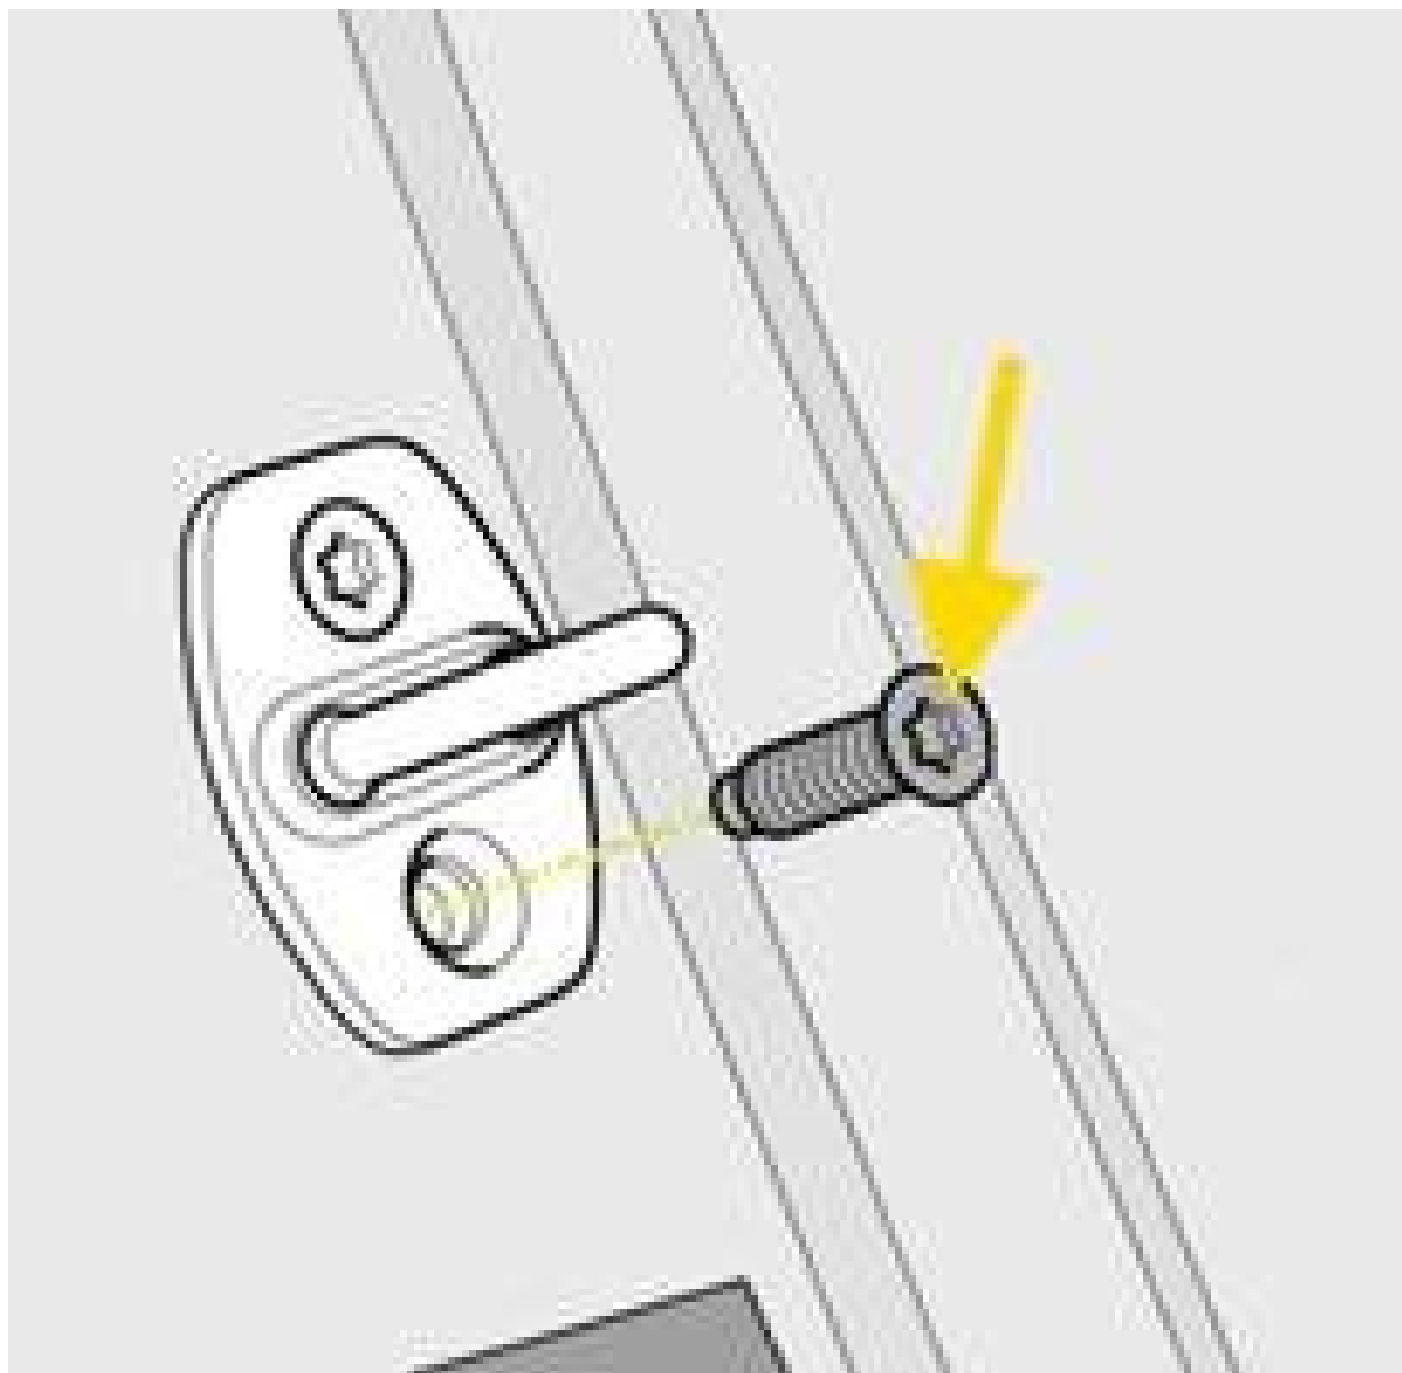
Figura 1

Ao verificar o mecanismo de bloqueio da porta, verifica-se que o parafuso de fixação inferior (figura 1) da placa de bloqueio da porta foi feito demasiado comprido. Isso resulta em contacto entre a ponta do parafuso e a chapa metálica interna do pilar C direito (também pode afetar o pilar C esquerdo).

- Desmonte o parafuso de fixação (figura 1)
- Encurtar o parafuso em aproximadamente 1,5 mm na ponta do parafuso (figura 2)
- Instale o parafuso de fixação e aperte com o binário especificado pelo fabricante do veículo.
- Repita esta medida no lado esquerdo, se necessário (placa de bloqueio do pilar C esquerdo)
