# Opel Insignia — Perda de potência do motor | HELLA

**Ano de modelo: 2012–2013**

**Com motor: 1.6 L (LLU) A16LET**

**Perda de potência do motor.**

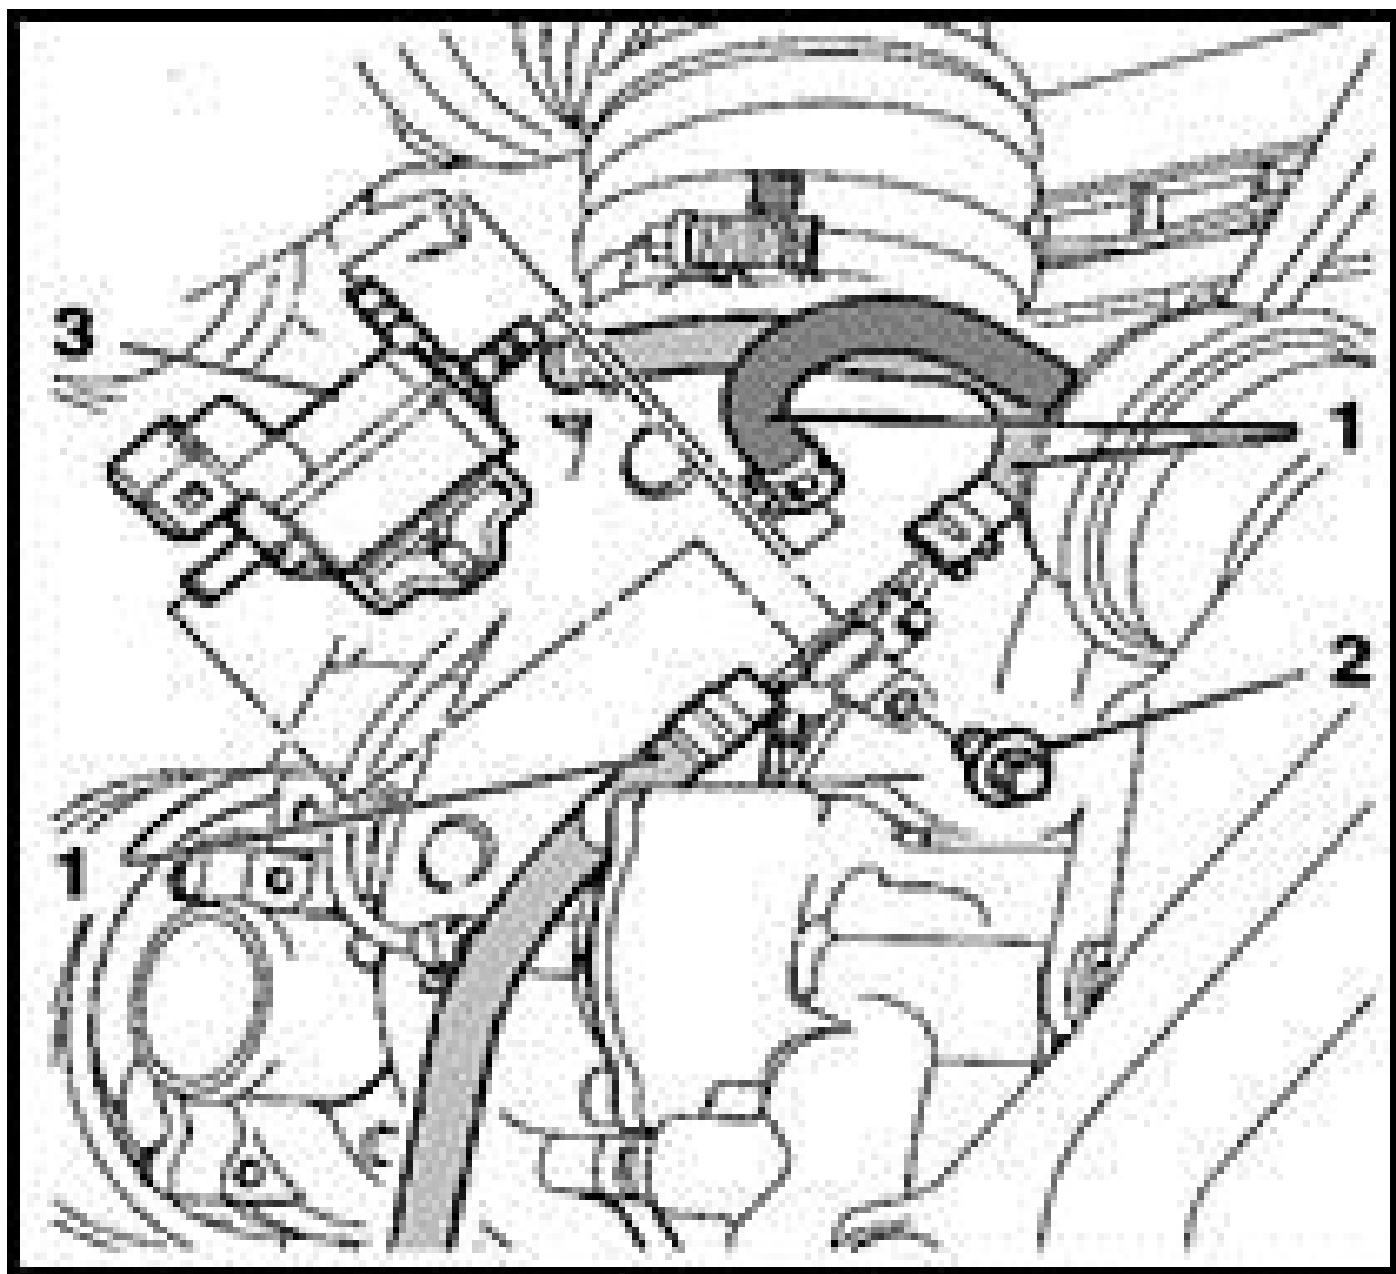
Figura.

Os resíduos aderentes no bocal de aço da válvula solenoide (lado do conector) podem impedir a função de comutação. Tal pode ser causado pela utilização de um “agente de deslizamento” para facilitar a montagem durante o processo de fabrico ou de montagem.

Para corrigir a falha, a válvula solenoide do turbocompressor deve ser substituída.

- Desconectar os tubos flexíveis (Figura, Pos. 1).
- Desapertar o parafuso (Figura, Pos. 2).
- Substituir o turbocompressor da válvula magnética de comutação (Figura, Pos. 3).

Em seguida, montar novamente o parafuso e os tubos flexíveis.
