## Peugeot 206+ — Motor trabalha aos solavancos

### Motor trabalha aos solavancos, aumento do consumo de combustível

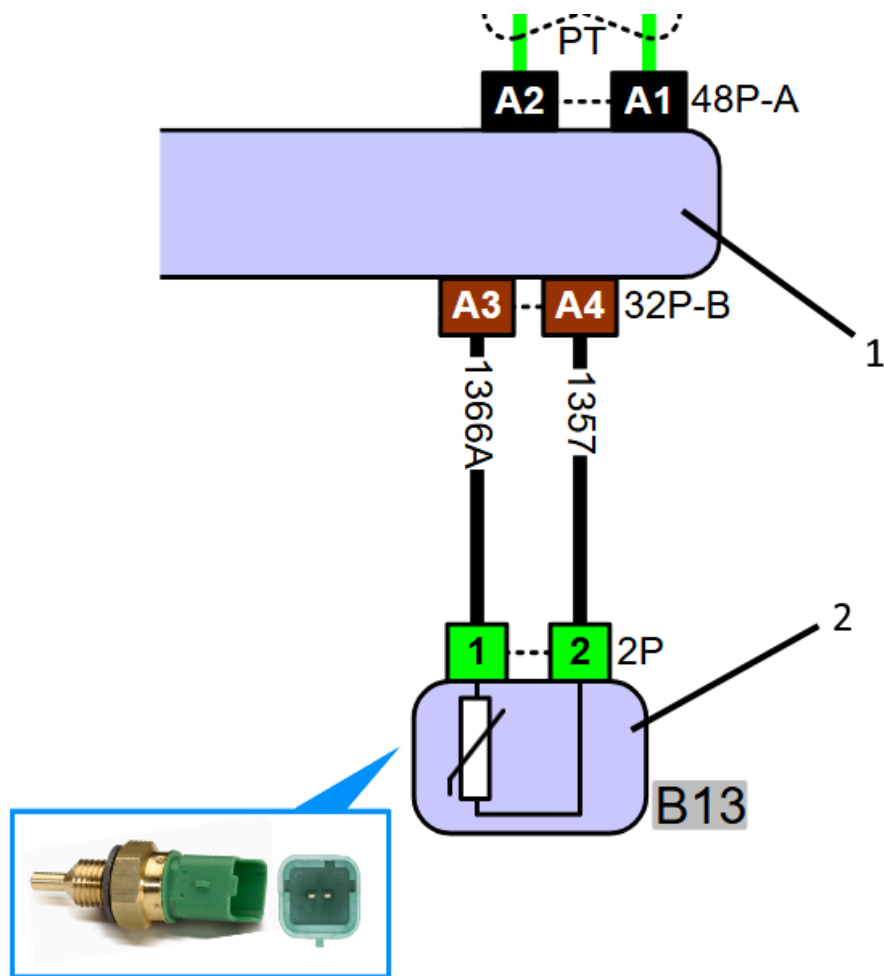
Se o defeito acima mencionado se confirmar e, no âmbito da localização de erros, não forem detetados erros óbvios na periferia dos sistemas afetados, deve prestar-se especial atenção ao sensor da temperatura do líquido de refrigeração.

Peugeot circuit diagram Caption: 1: Engine control unit 2: Coolant temperature sensor

Para dar seguimento à localização de erros, o sensor de temperatura deve ser verificado com base na consulta de parâmetros, utilizando um aparelho de diagnóstico adequado. Se forem detetadas anomalias, a substituição do sensor poderá resolver o problema. As anomalias que indicam um sensor com defeito são, por exemplo, o facto de o valor da temperatura do motor permanecer estático, oscilar de forma irregular ou não corresponder de forma plausível à temperatura real do motor.

Além disso, a resistência do sensor pode ser verificada com um aparelho de medição adequado. A resistência depende da temperatura; com o motor frio possui um valor ôhmico elevado e com o motor quente, um valor ôhmico reduzido. Estes valores podem situar-se nas seguintes gamas de medição, por exemplo: entre 2,0 e 6 kOhm a 25 °C ou cerca de 300 Ohm a 80 °C. Prestar atenção às indicações de valores nominais do fabricante de veículos.
