# VW Golf V — Dificuldades no arranque do motor | HELLA

Golf V

1,9D TDI PD

**Dificuldades no arranque do motor.**

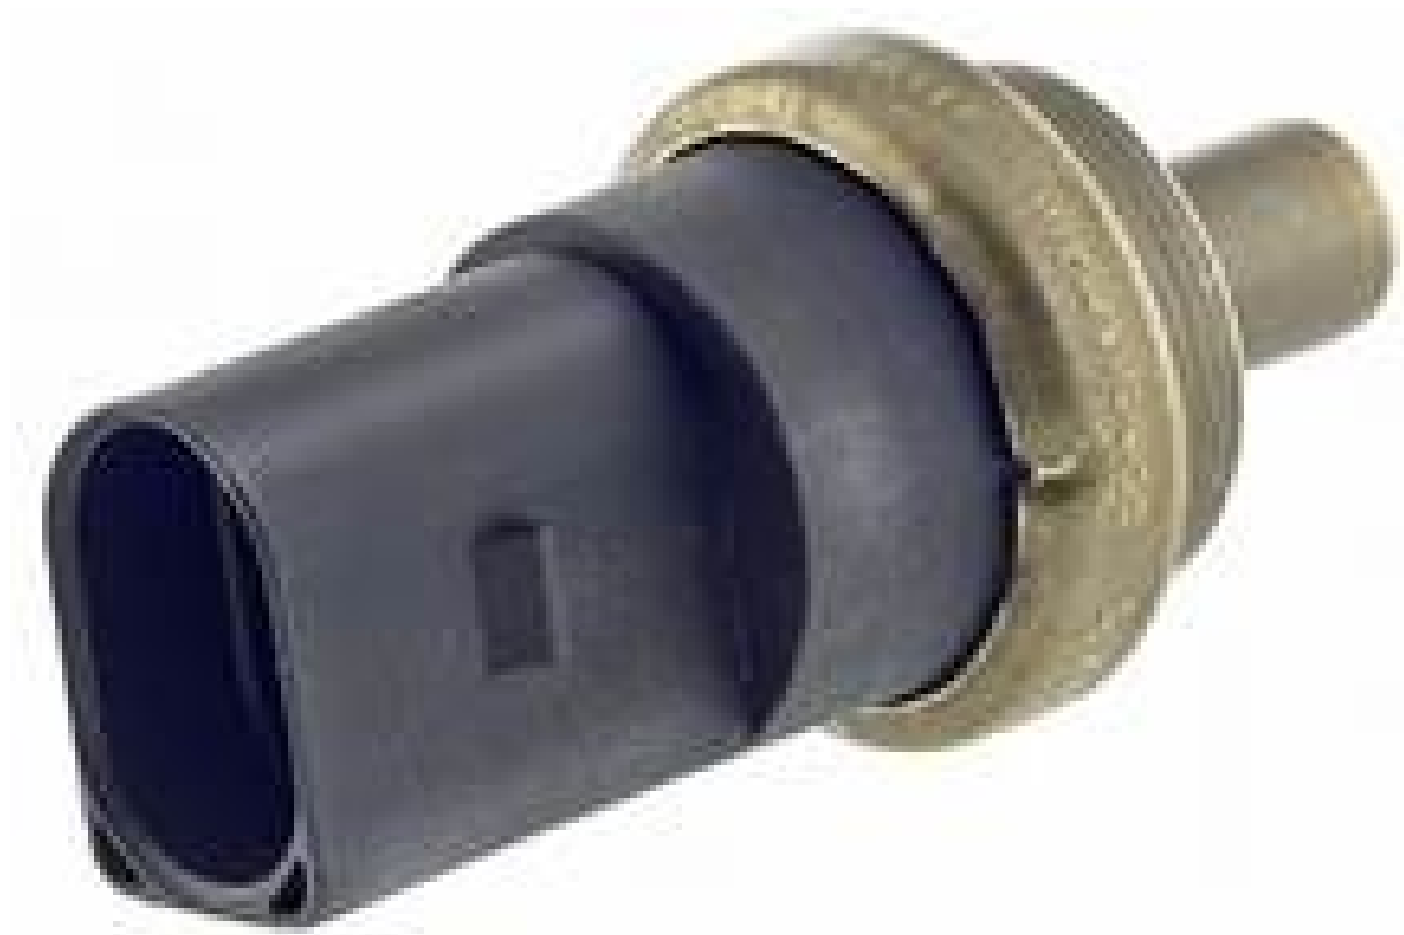
Figure 1.

Se o padrão de erro supramencionado for reclamado, a causa pode ser um sensor da temperatura do líquido de refrigeração com defeito. Além disso, os códigos de erro (ativados por valores não plausíveis do sensor) podem ser registados no módulo de comando do motor.

Além disso, um ruído metálico acentuado do motor ao ralenti pode indicar um sensor defeituoso devido à possível “indução em erro” do código de erro da pressão do turbocompressor (P1556).

Verificar o sensor da temperatura do líquido de refrigeração quanto a um funcionamento perfeito. Como valores de referência, são indicados como valor de resistência: a 25 °C \_ 2080  $\Omega$  ou a 85 °C \_ 289  $\Omega$ .

Se necessário, substituir o sensor (ver Figura 1).

Sensor da temperatura do líquido de refrigeração Hella: 6PT009309-331
