## VW Golf VI — Perda de potência, luz de controlo do motor ativa

### Veículo sem potência e código de erro P2563 — regulação da pressão de sobrealimentação / Sinal do sensor de posição implausível

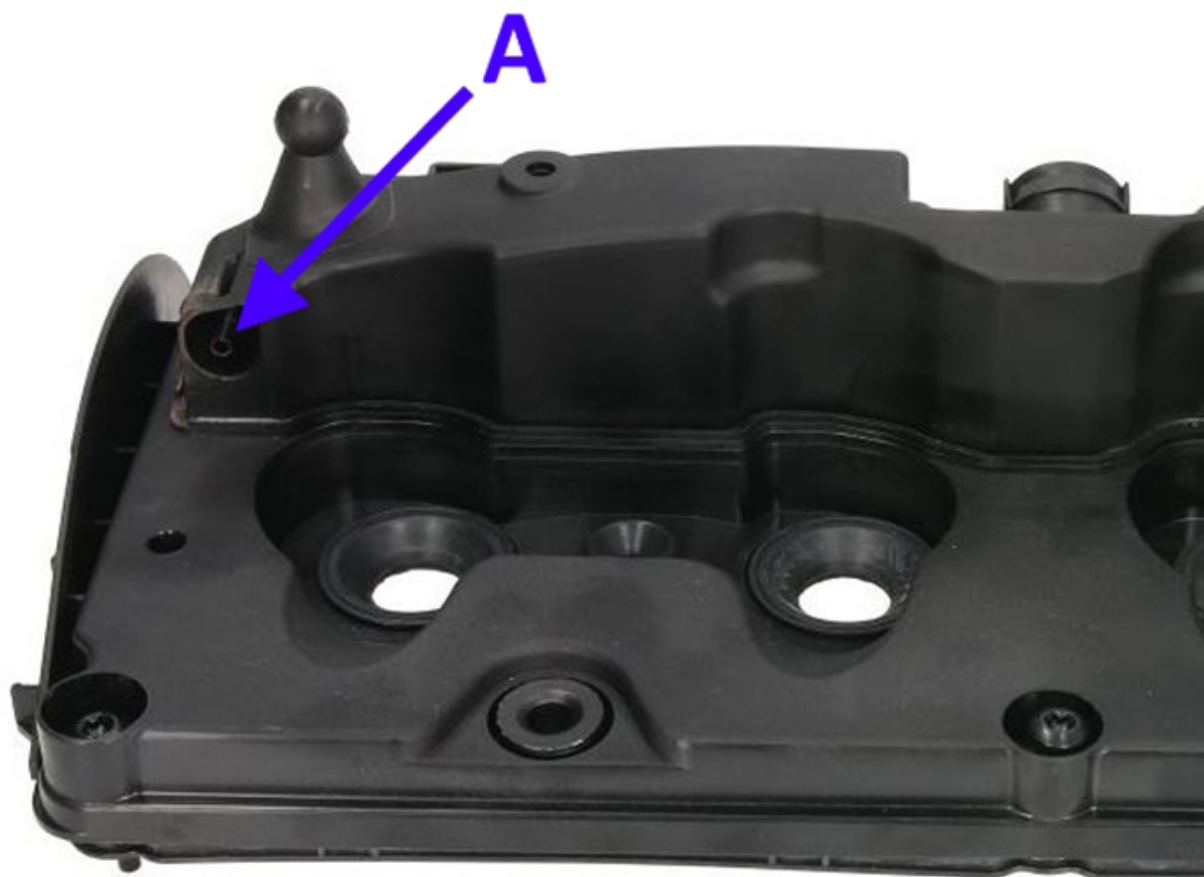
Nos veículos supracitados pode ser reclamada uma redução da potência do motor, seguida da iluminação da luz de controlo do motor no painel de instrumentos combinado. Na memória de erros do módulo de comando do motor é registado o código de erro P2563. Este código de erro adverte para um problema no comando do turbocompressor, causado pelo facto de o regulador da pressão de sobrealimentação não alcançar mais a sua posição nominal. Neste caso, deve prestar-se especial atenção ao sistema de vácuo que é responsável pelo comando do turbocompressor. Assim sendo, deve controlar-se a estanqueidade de todo o sistema, na zona do comando do sistema de vácuo. Se durante o diagnóstico não forem detetados quaisquer erros na periferia, o problema da avaria pode estar relacionado com uma fuga na válvula de regulação da pressão da tampa da cabeça do motor.

Devido a um defeito na válvula, não é mais possível regular corretamente a pressão no bloco do motor.

Para mais testes, recomendamos o seguinte procedimento:  
- Posicionar um tubo flexível na ligação (Fig. A) da tampa da cabeça do motor  
- Gerar vácuo com uma bomba de vácuo manual

Se não for possível gerar ou manter o vácuo gerado, isso significa que a válvula está com defeito. Neste caso, a tampa da cabeça do motor tem de ser substituída. Neste contexto, observe sempre os avisos de manutenção e de reparação do respetivo fabricante do veículo!

Se a causa do erro estiver eliminada, deve-se limpar a memória de erros e realizar uma prova de estrada.
