# VW Lupo — Temperatura excessiva do motor

Temperatura excessiva do motor, sobreaquecimento do motor.

Bomba do líquido de refrigeração com roda de pás de plástico.

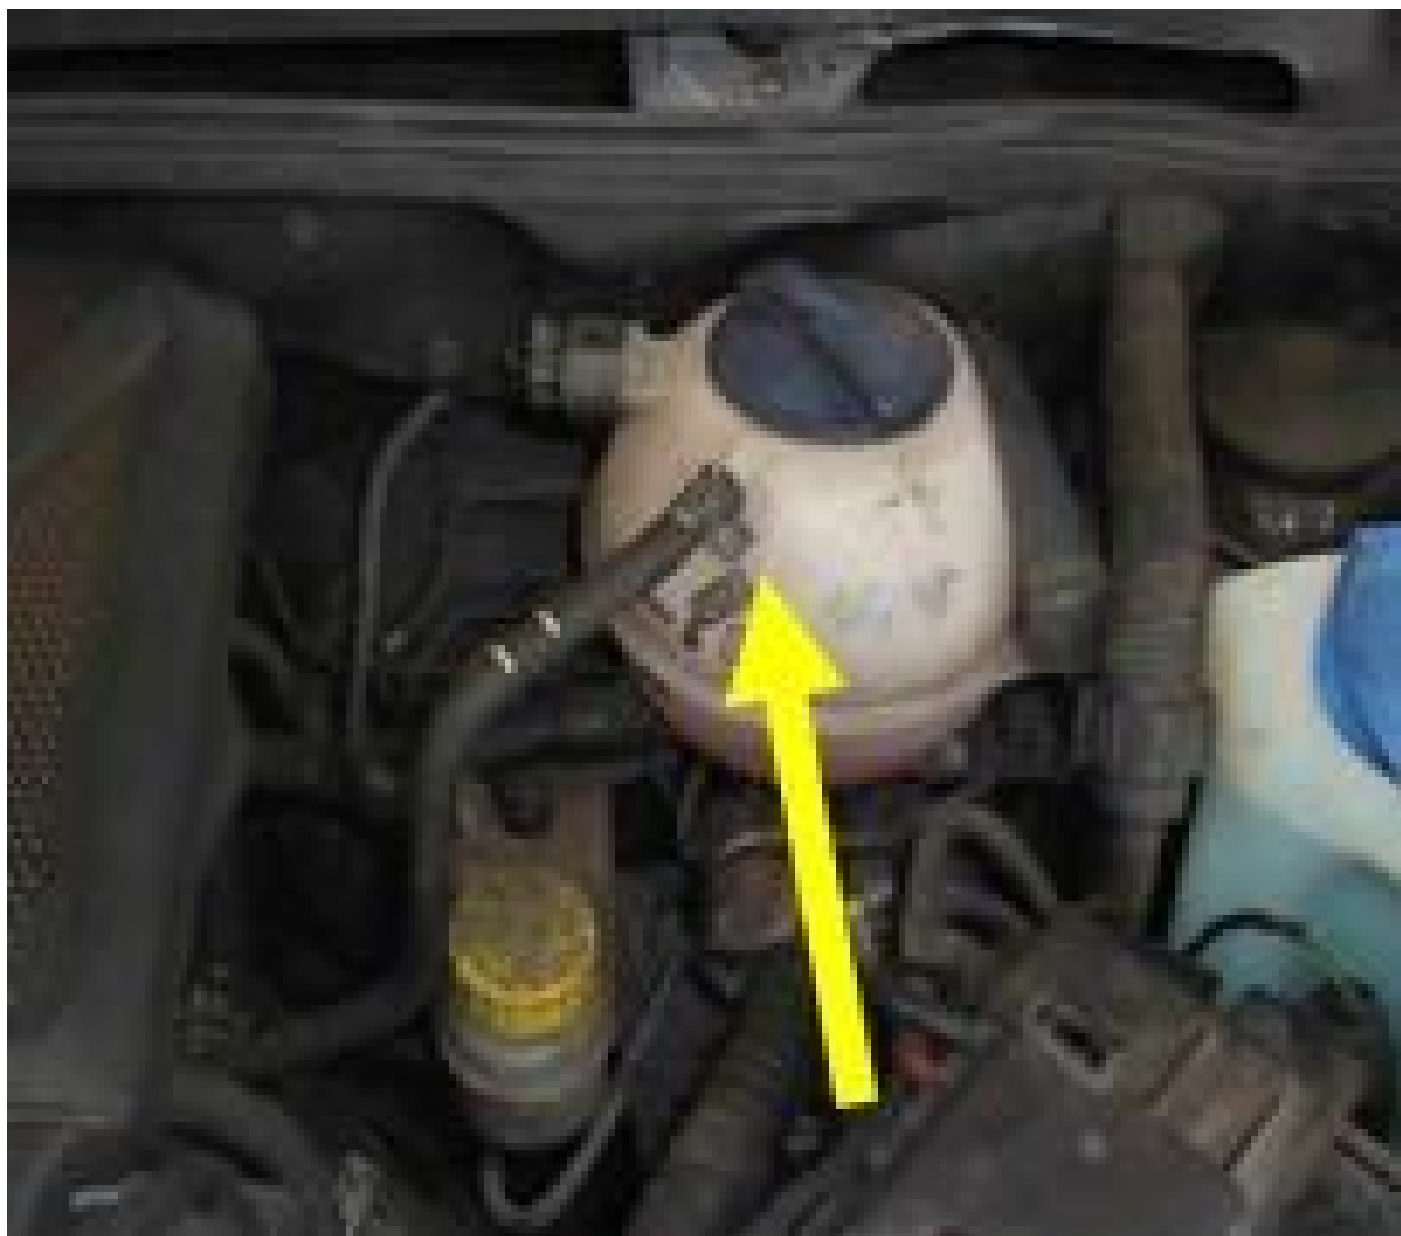
Figure 1.

Além disso, desmontar a tubagem de retorno do líquido de refrigeração do reservatório de compensação do líquido de refrigeração (ver Figura 1.).

Se não for detetado qualquer fluxo de líquido de refrigeração, substituir a bomba do líquido de refrigeração

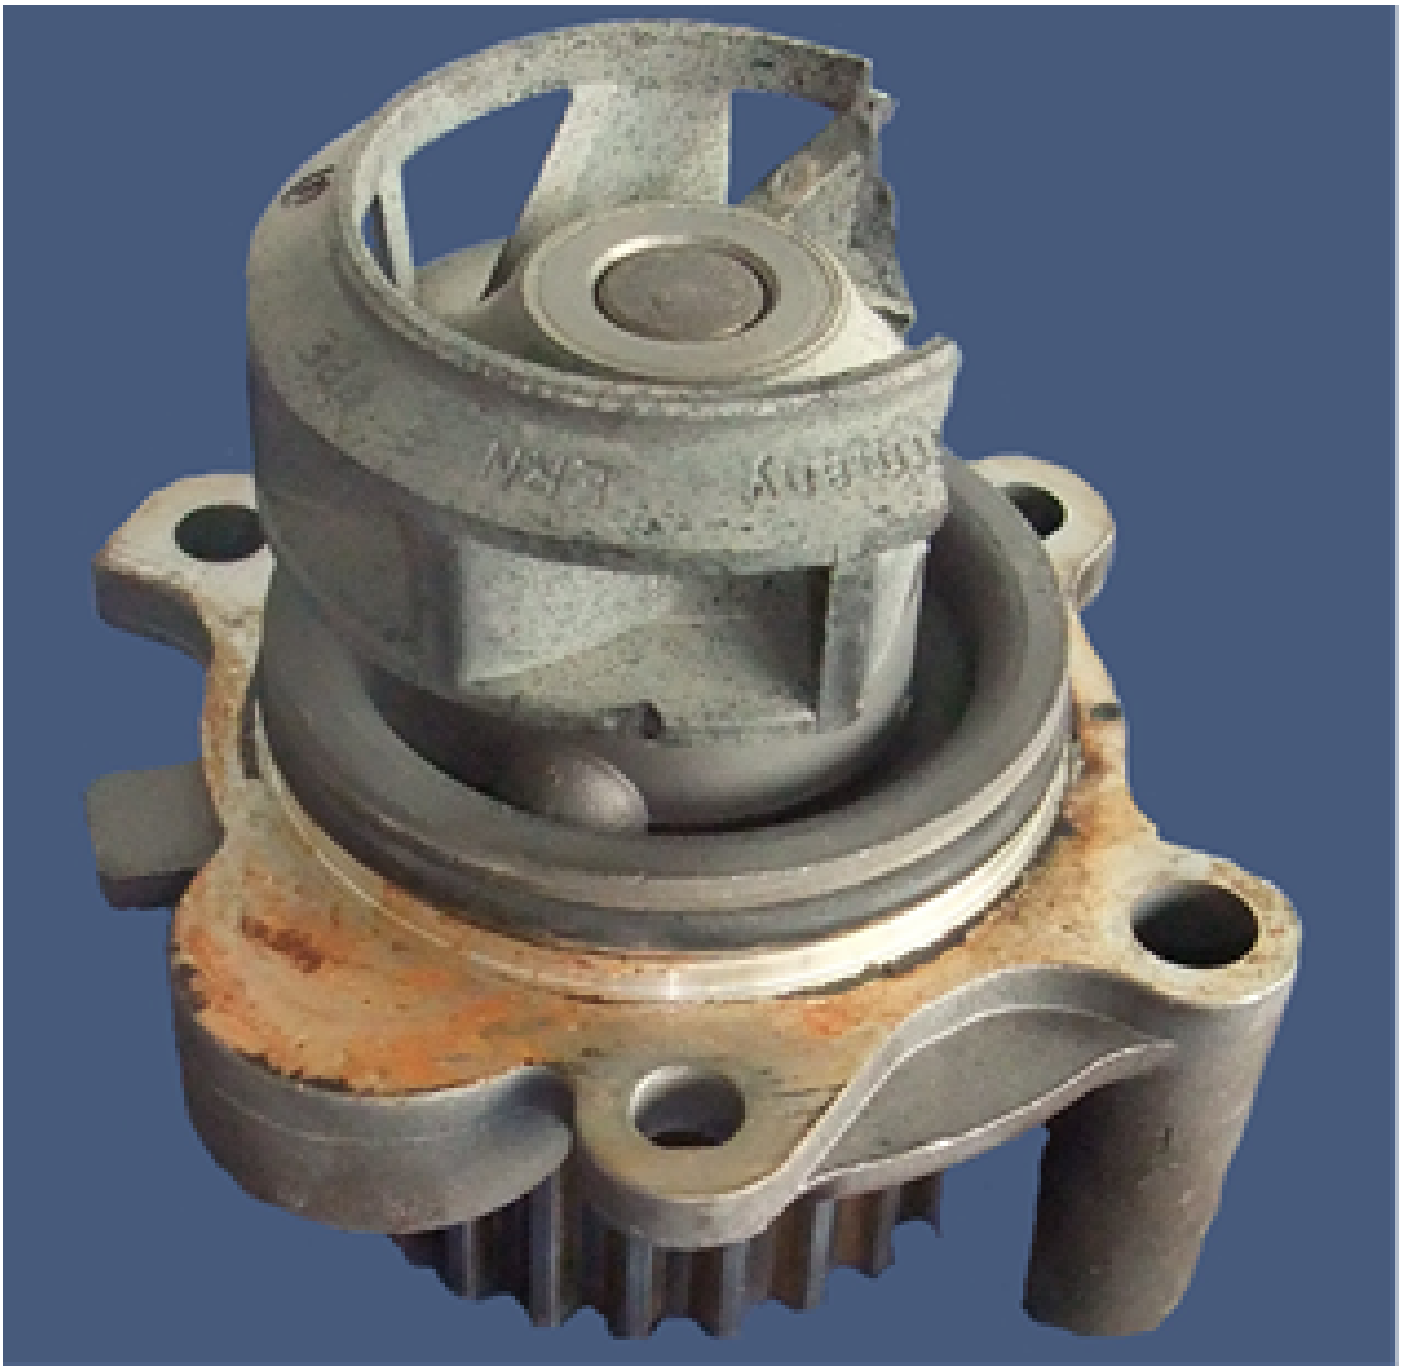
Figure 2.

Uma causa possível da avaria é a rutura da roda de pás (roda de pás de plástico, ver Figura 2+3) da bomba do líquido de refrigeração.
