## VW Touran — Código de erro 148C/148B e infiltração de água na zona do pilar A

| Modelo | Touran com teto de abrir panorâmico |
| Código de erro | 148C/148B |

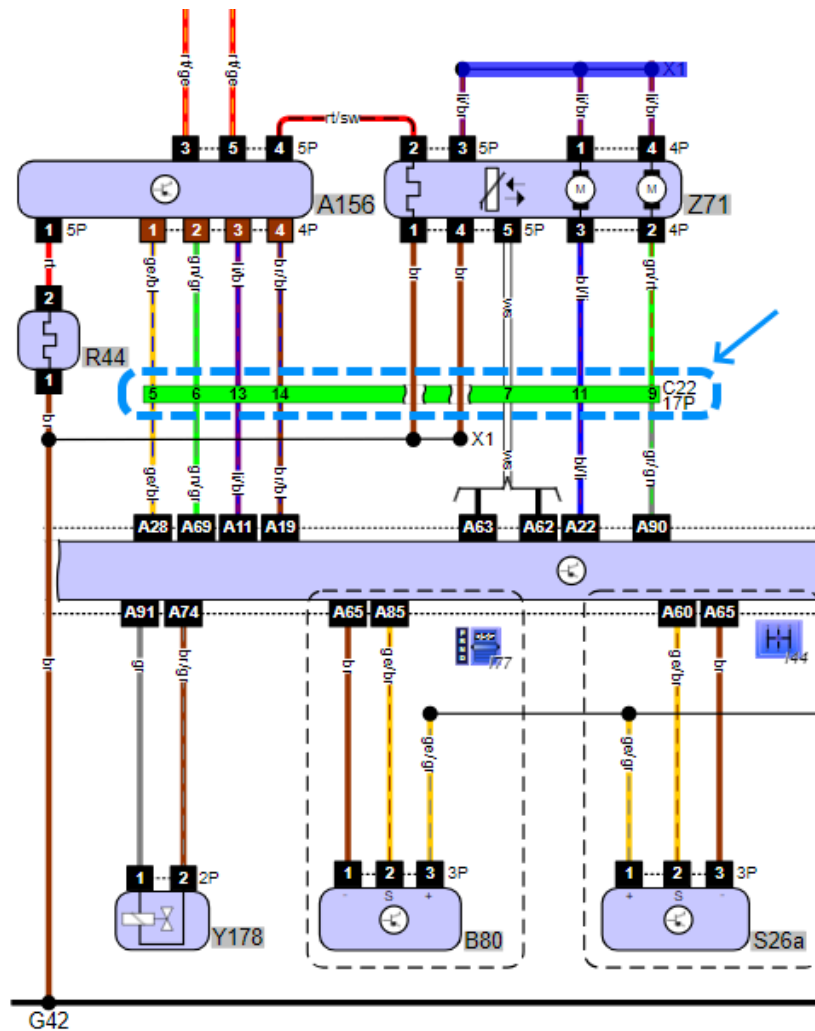
No modelo de veículo supramencionado pode acender a luz de controlo do motor, sem fazer-se sentir qualquer perda de potência. Se ocorrer o problema supracitado e os códigos de erro 148B e 148C (aquecimento do aditivo com defeito) estiverem registados na memória de erros, deve-se controlar as fichas de conexão na zona dos pés. Estas fichas são responsáveis, entre outros, pela conexão dos cabos elétricos do aquecimento do aditivo e podem situar-se, consoante o a variante de equipamento, atrás do revestimento da zona dos pés do pilar A no lado do condutor ou no lado do acompanhante.

Se forem detetados sinais de corrosão ou de humidade nos pinos destas conexões de ficha, deve prestar-se especial atenção aos escoamentos de água do teto de abrir panorâmico.

Os escoamentos podem ficar obstruídos pela sujidade. A água acumula-se, escorre sobre o alojamento do teto de abrir para dentro do habitáculo e infiltra-se nas conexões de ficha, entre outros. Para verificar se essa é a causa do problema, deve-se abrir o teto de abrir e despejar água diretamente nos escoamentos do teto de abrir aberto. Se a água acumular no alojamento do teto de abrir e não escoar imediatamente, é necessário limpar e desobstruir os escoamentos. A limpeza pode ser realizada com uma escova de limpeza, especialmente concebida para a limpeza dos escoamentos de água.

Assim que os escoamentos do teto de abrir tiverem sido completamente limpos, os pinos danificados das conexões de ficha devem ser reparados para garantir uma ligação elétrica perfeita.

Se a causa do erro estiver eliminada, deve-se limpar a memória de erros e realizar uma prova de estrada.
