## VW Up / Seat Mii / Skoda Citigo — Potência insuficiente do motor

### Potência insuficiente do motor: códigos de erro P0010, P0016, P0088, P0341 registados no módulo de comando

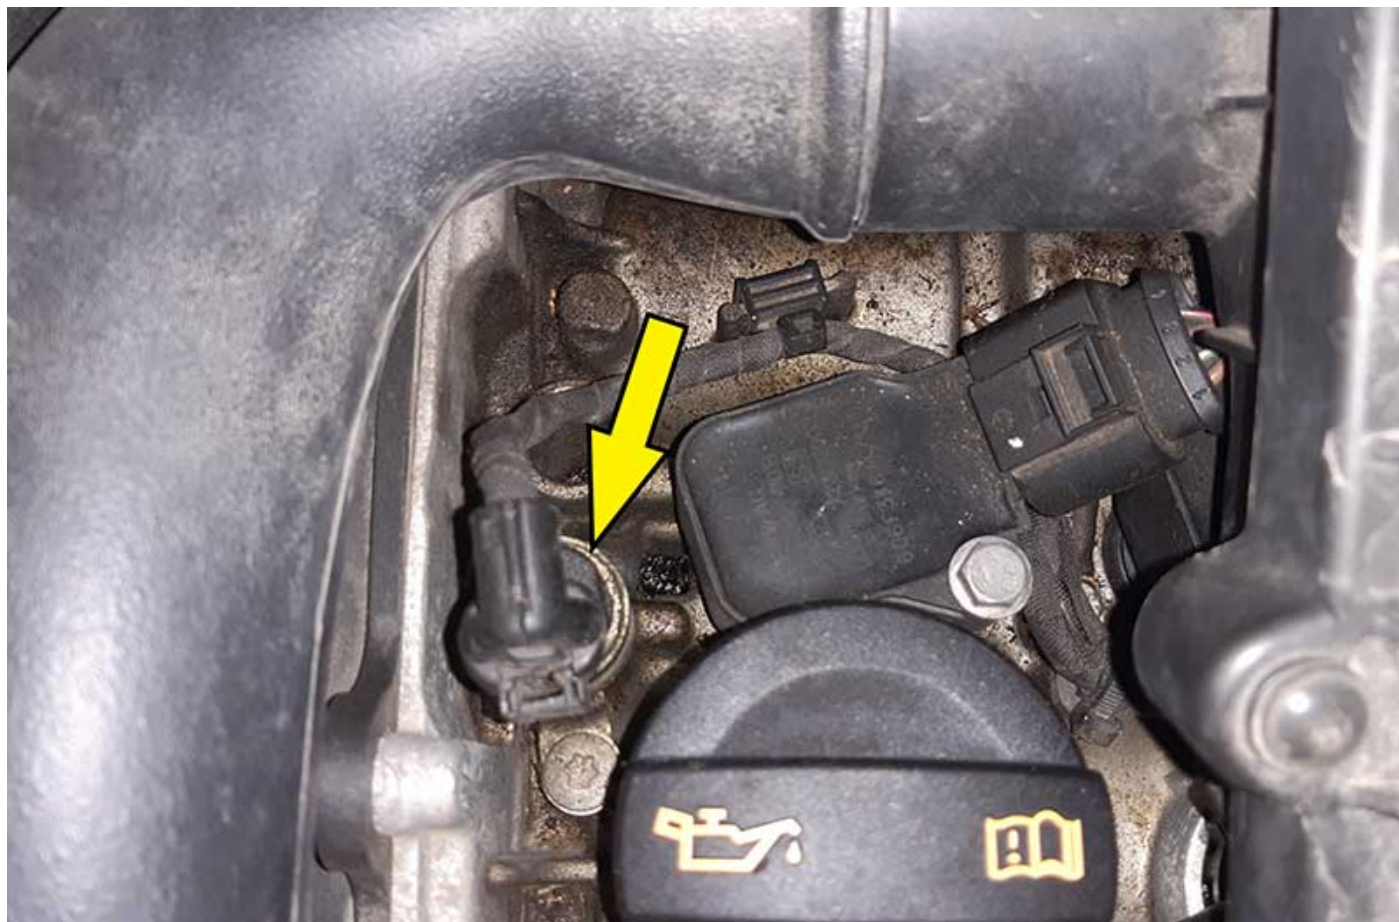
Nos veículos supracitados pode ser reclamada uma redução substancial da potência do motor. Na memória de erros estão frequentemente registados os códigos de erro P0010/P0016/P0088/P0341. Estes fazem referência ao comando variável da válvula ou à posição da árvore de cames/cambota. Além das causas prováveis da avaria na zona do acionamento da correia dentada, deve-se prestar especial atenção à válvula de pressão do óleo do comando variável da árvore de cames (ver figura). Entupimentos ou incrustações no orifício do óleo podem dar origem aos sintomas supracitados. Por norma, estes originam um funcionamento incorreto da árvore de cames. Para resolver o problema deve-se limpar a válvula de pressão do óleo no comando da árvore de cames. Em alguns casos, uma substituição imediata pode ser mais vantajosa. Recomenda-se ainda a verificação da área em torno do orifício do óleo na cabeça do motor, relativamente a possível sujidade. Em seguida deve-se limpar a memória de erros

com um aparelho de diagnóstico (p. ex., Hella Gutmann mega macs X). E, por fim, deve realizar-se uma prova de estrada.
