Audi TT — Vibrações e ruídos | HELLA

TT

Model year: 2004–2005

Vibrations and noises

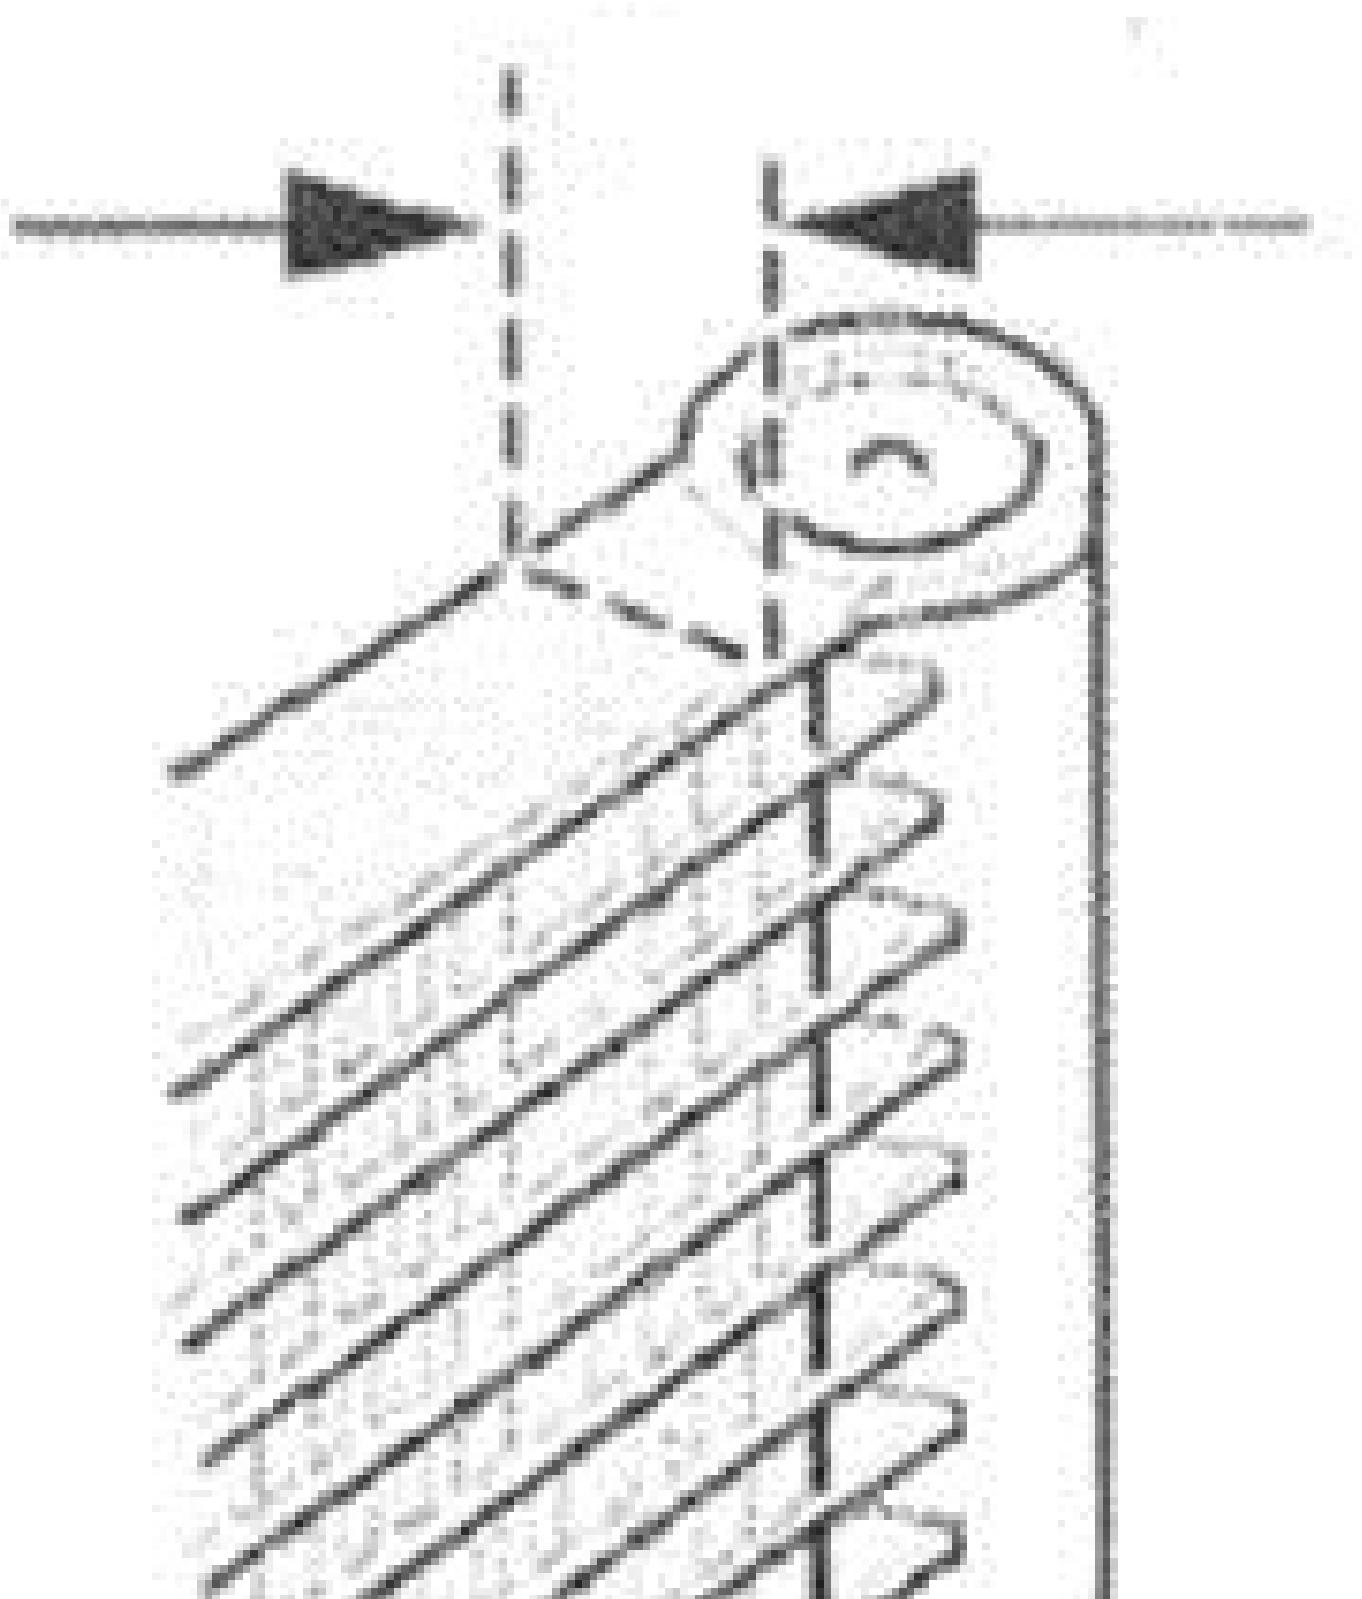
The condenser should receive special attention in both cases. Both the vehicle manufacturer and the independent aftermarket use two different condensers (depth of 16 mm and 20 mm, see drawing). The vehicle manufacturer used a condenser with a depth of 20 mm (1J0820413N) up to chassis No. 8N-5-005-947; from chassis No. 8N-5-005-948 onwards, a condenser with a depth of 16 mm (8N0820411N) was used.

20 mm depth = 750 g / 16 mm depth = 650 g

Note: Some independent aftermarket suppliers only offer one condenser design for all models. The fill volume has to be adjusted if necessary.
