BMW 3 series E46 Avaria da regulação do alcance da iluminação | HELLA

BMW Série 3 (E46)

Todos os veículos com iluminação xénon

Avaria da regulação do alcance da iluminação

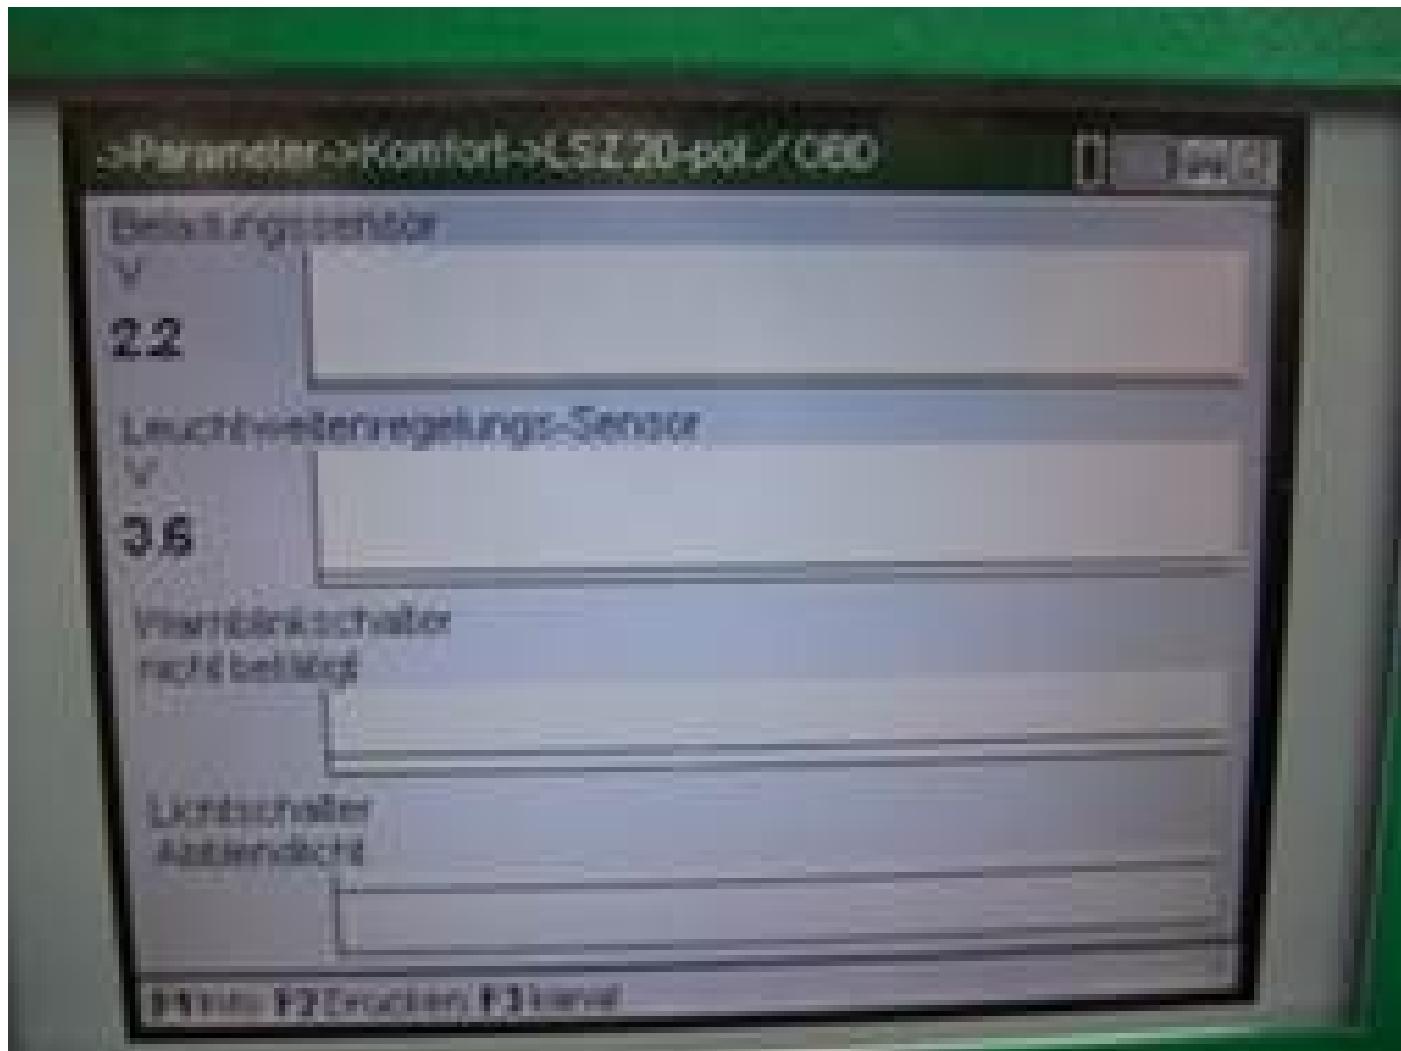
Codecode:34

Fahrzeugnahmehinweis vorne

- Schwingungsverstärkung fehlerhaft

- Systemverstärkung

- Lichtschwelle innen 2

5. Substituir o sensor de nível do veículo. Recomendação: Para a montagem da ficha recomenda-se a aplicação do spray especial de Hella, porque protege e isola longamente todos os componentes electrónicos e electromecânicos contra correntes de fuga, curto-circuitos e também contra corrosão resultante de salpicos e condensação, entrada de água e humidade elevada do ar. Além disso, os vedantes de borracha mantêm-se macios, maleáveis e não se tornam quebradiços. Artigo Hella Nº 9XH 184 965-802.6. Após a substituição, o valor do sensor anterior é de 2,2 Volt, portanto dentro do intervalo correcto (Fig. 3). 7. "Carregar" o veículo e focar os faróis segundo as indicações do fabricante.
