BMW i3 (I01) — Interferências na receção de rádio | HELLA

BMW

i3 (I01)

Interferências na receção de rádio

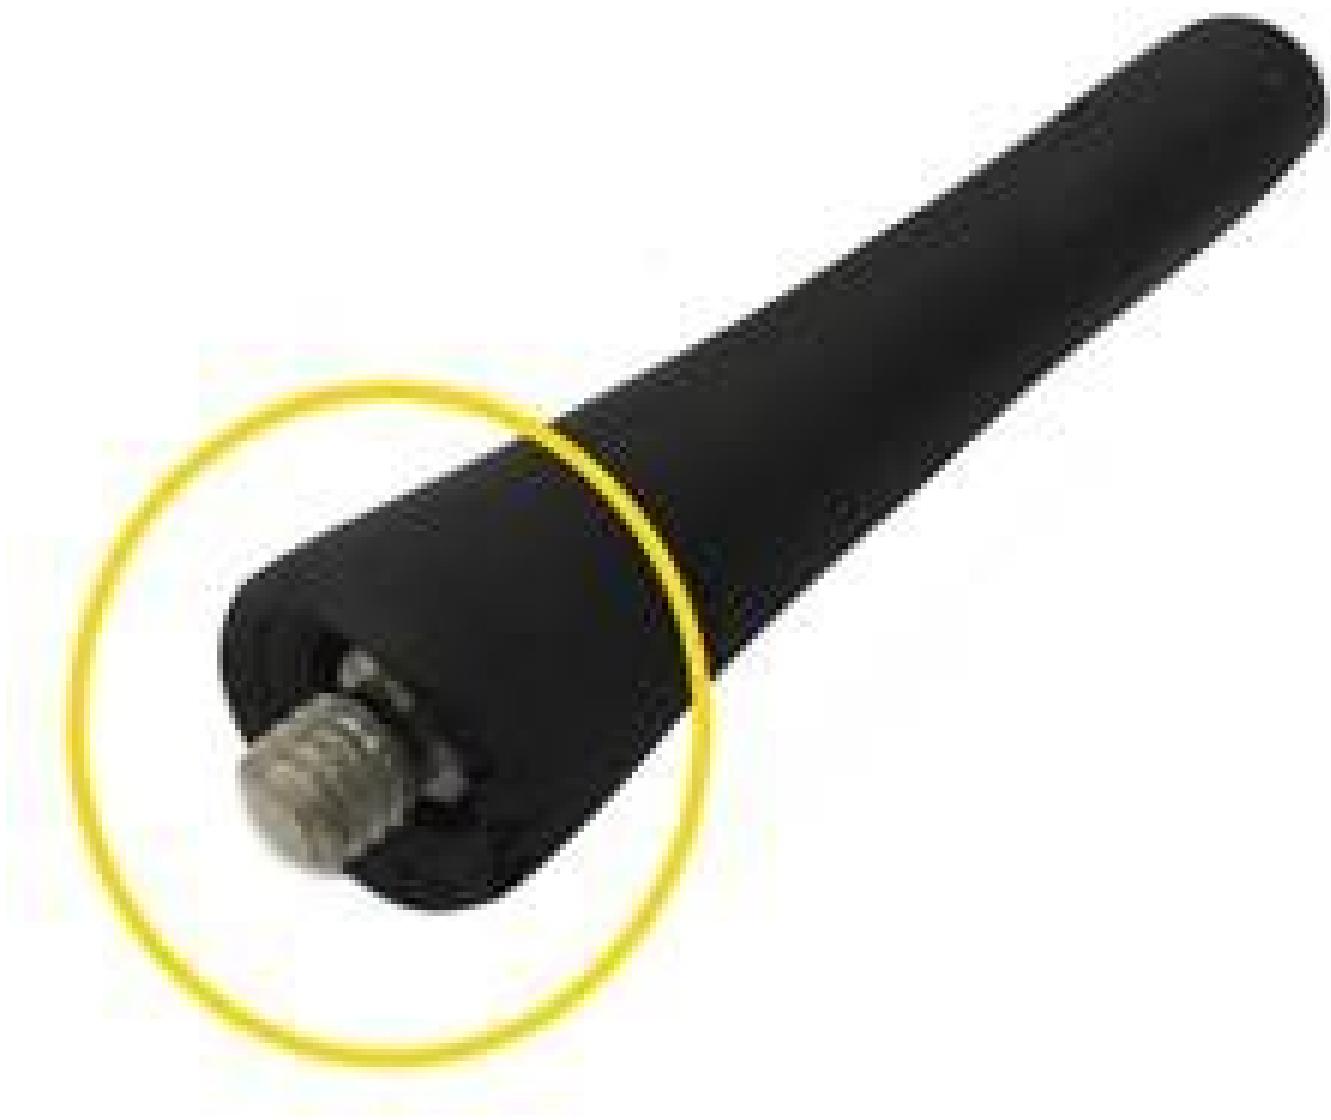
Ao inspecionar mais de perto a unidade da antena do tejadilho, verificou-se que a haste da antena estava danificada (fissura ou rutura da haste roscada), o que poderia levar ao problema mencionado acima.

- Desmontar a haste da antena
- Verificar a rosca na haste da antena (ver foto) e o passo da rosca na unidade da antena do tejadilho quanto a danos e, se necessário, reparar ou substituir.
- Montar a nova haste da antena
- Verificar o funcionamento do rádio

- Haste da antena n.º OE 65209355718
