## BMW - Ruídos provenientes da parte dianteira do veículo ao passar por irregularidades na estrada

| Ficha técnica | |
|---|---|
| Modelo | 520 d G31 |
| Código do motor | B47 |

## Produção de ruídos na zona do eixo dianteiro

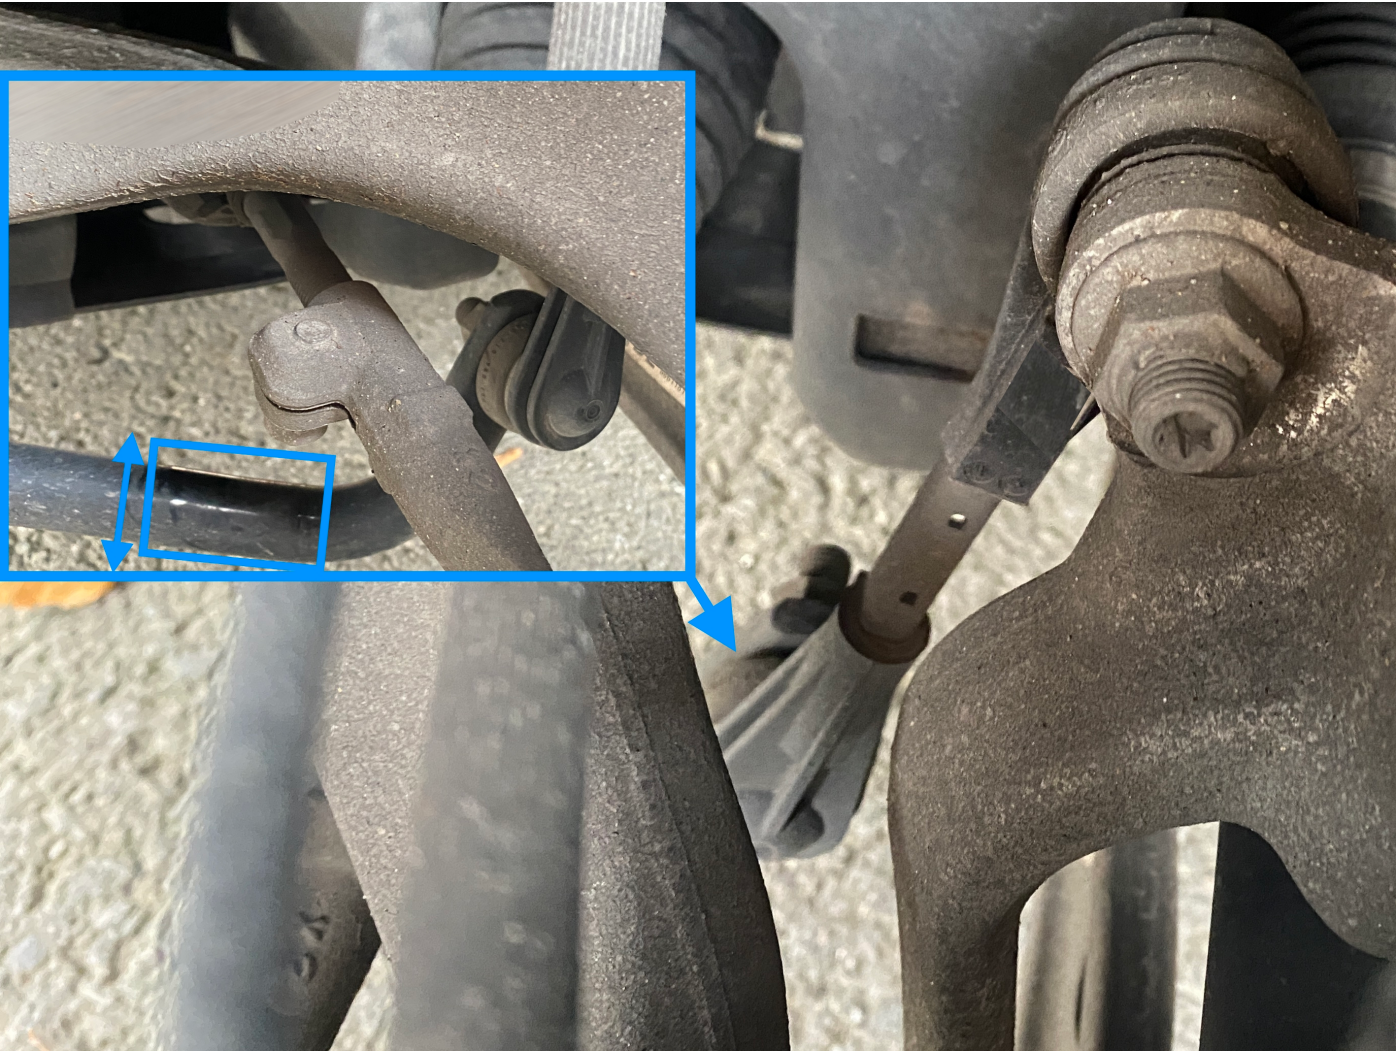
As articulações esféricas desgastadas provocam folga, o que, sob variações de carga e durante a compressão da suspensão, dá origem aos ruídos descritos.

Para a deteção de avarias, o veículo deve ser colocado numa plataforma elevatória, de modo a que o eixo dianteiro fique totalmente sem carga. Em seguida, deve-se verificar a barra estabilizadora quando esta estiver montado. Para tal, é necessário agarrar a área assinalada diretamente no estabilizador e este é movido, empurrando-o para cima e para baixo (ver figura 1). Se for possível detetar uma folga ou reproduzir o ruído, isso indica que a barra estabilizadora está gasta. A verificação deve, em princípio, ser efetuada em ambos os lados, uma vez que ambas as barras estabilizadoras podem causar sintomas semelhantes.

Se, durante o diagnóstico, for detetada uma folga excessiva ou um ruído evidente, a respetiva barra estabilizadora deve ser substituída. Após a substituição, todos os pontos de fixação devem ser apertados de acordo com as especificações do fabricante, utilizando o binário prescrito. Por fim, no âmbito de uma prova de estrada, deve ser verificado se o problema de ruído foi resolvido.
