BMW Série 2 Active Tourer — Ruído de zumbido com o ar condicionado desligado

| Modelo | Série 2 Active Tourer (F45) |
| Ano de fabrico | 2018–2021 |

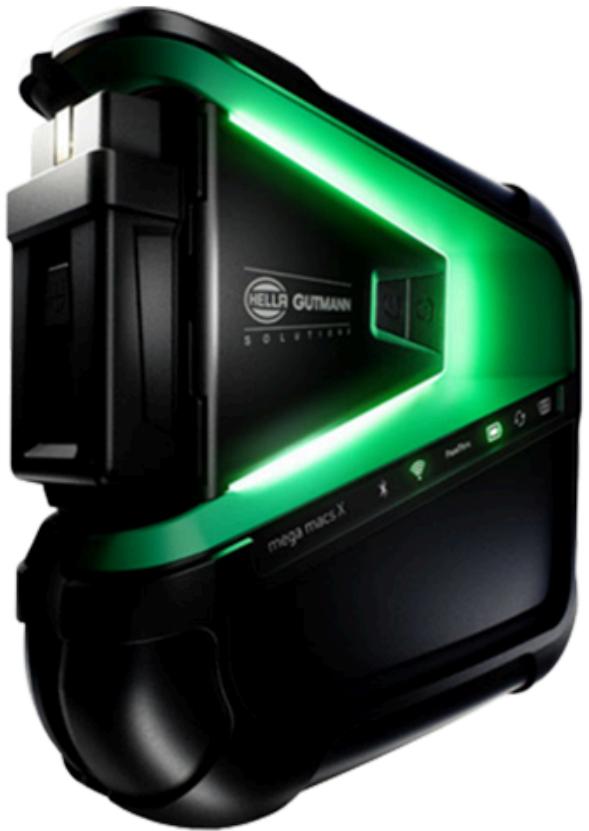
Ruídos de zumbido provenientes do compartimento do motor

Nos veículos supracitados podem surgir ruídos de zumbido no compartimento do motor, com o ar condicionado desligado. Estes ruídos ocorrem principalmente com o motor ao ralenti.
O problema pode dever-se a uma falha na alimentação de tensão ou a uma alimentação de tensão muito baixa no compressor ou uma avaria interna do compressor. Para resolver o problema, isto é, para identificar a origem do ruído, deve-se controlar a cablagem no compressor relativamente a sinais de corrosão, infiltrações de humidade, conexões soltas, fixação correta e eventuais danos. Além disso, deve proceder-se à leitura da memória de erros e analisar os blocos dos valores de medição com um [aparelho de diagnóstico](#) (p. ex. [Hella Gutmann mega macs X](#)). Se não forem detetados quaisquer problemas durante os controlos supracitados, deve partir-se do princípio que o compressor é responsável pelo ruído. Neste caso, o problema apenas pode ser resolvido com a substituição do compressor.
