## BMW - Veículo sem potência. FC 244C00

## O veículo apresenta perda de potência – Código de erro 244C00: regulação da pressão de sobrealimentação – desvio de regulação

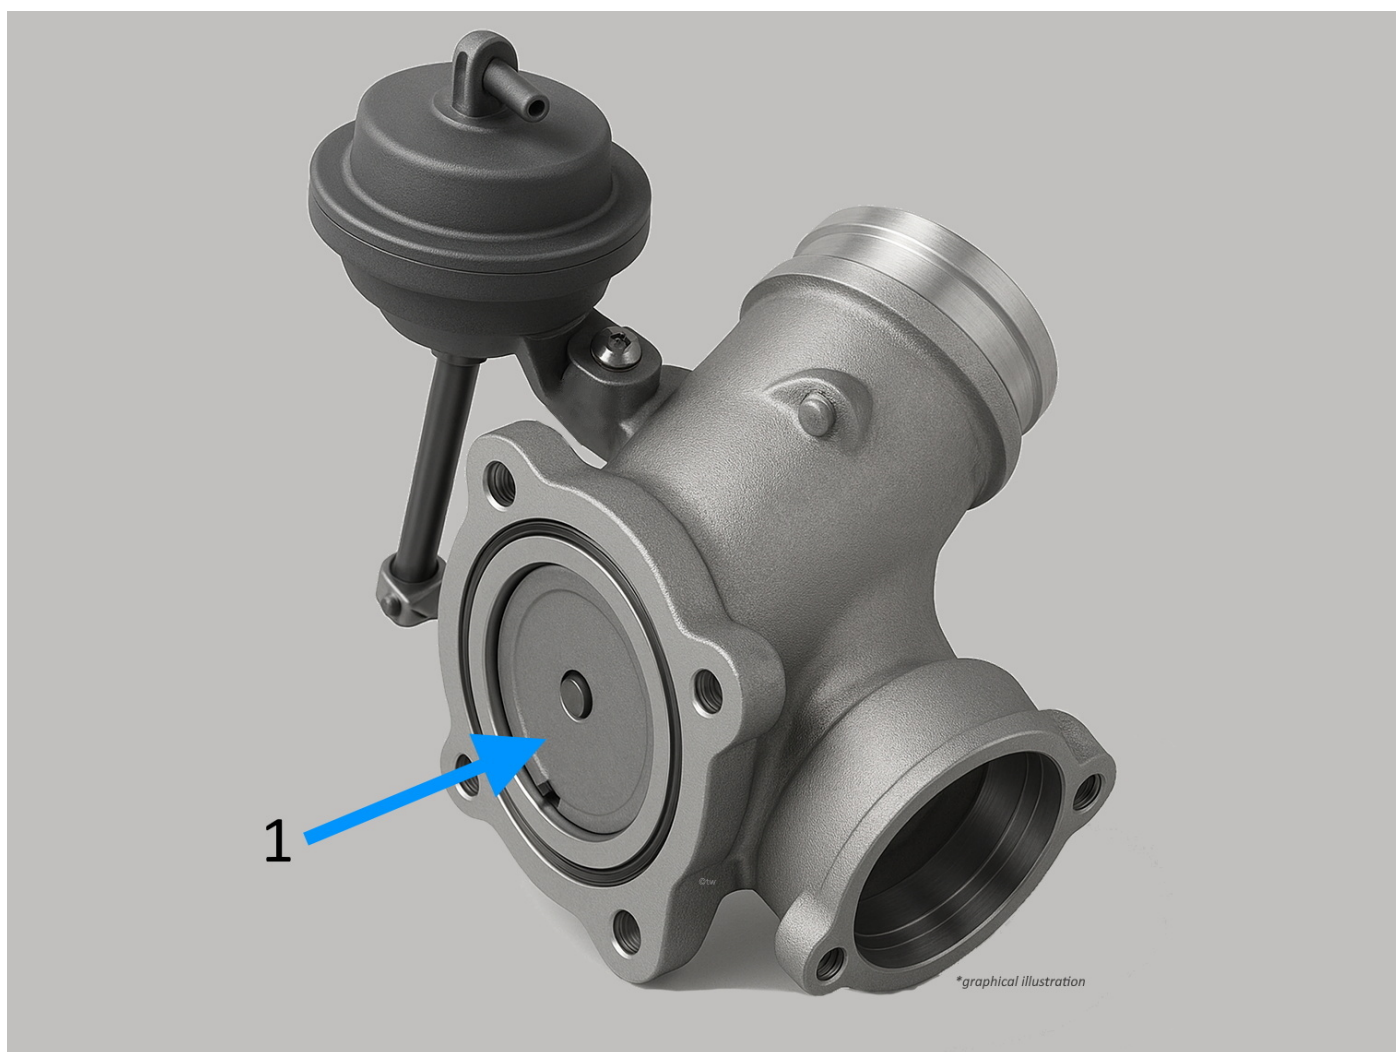
Se o erro supracitado for detetado em combinação com o código de erro 244C00, este pode estar relacionado com um defeito na válvula de bypass danificada no turbocompressor.

Uma avaria mecânica no atuador da válvula pode provocar o encravamento da válvula de bypass. Por norma, esta falha surge de forma esporádica após uma viagem prolongada na autoestrada.

Devido a essa falha, a válvula permanece ligeiramente aberta, o que impede a formação de pressão de sobrealimentação.

Exemplo da unidade de válvulas do turbocompressor com a válvula de bypass (1) fechada

Neste caso, a válvula de bypass deve ser verificada e, se necessário, substituída. Neste contexto, verifique simultaneamente se os tubos de vácuo, as válvulas de comutação elétricas e os dois transdutores de pressão eletropneumáticos apresentam danos e se estão a funcionar corretamente.

Após a conclusão da reparação, devem ser apagados todos os códigos de erro e deve ser efetuado uma prova de estrada.
