## BMW X5 F15 - Aviso sobre o nível do líquido de arrefecimento no painel de instrumentos combinado

## Perda de líquido de arrefecimento devido a uma fuga na flange do líquido de arrefecimento

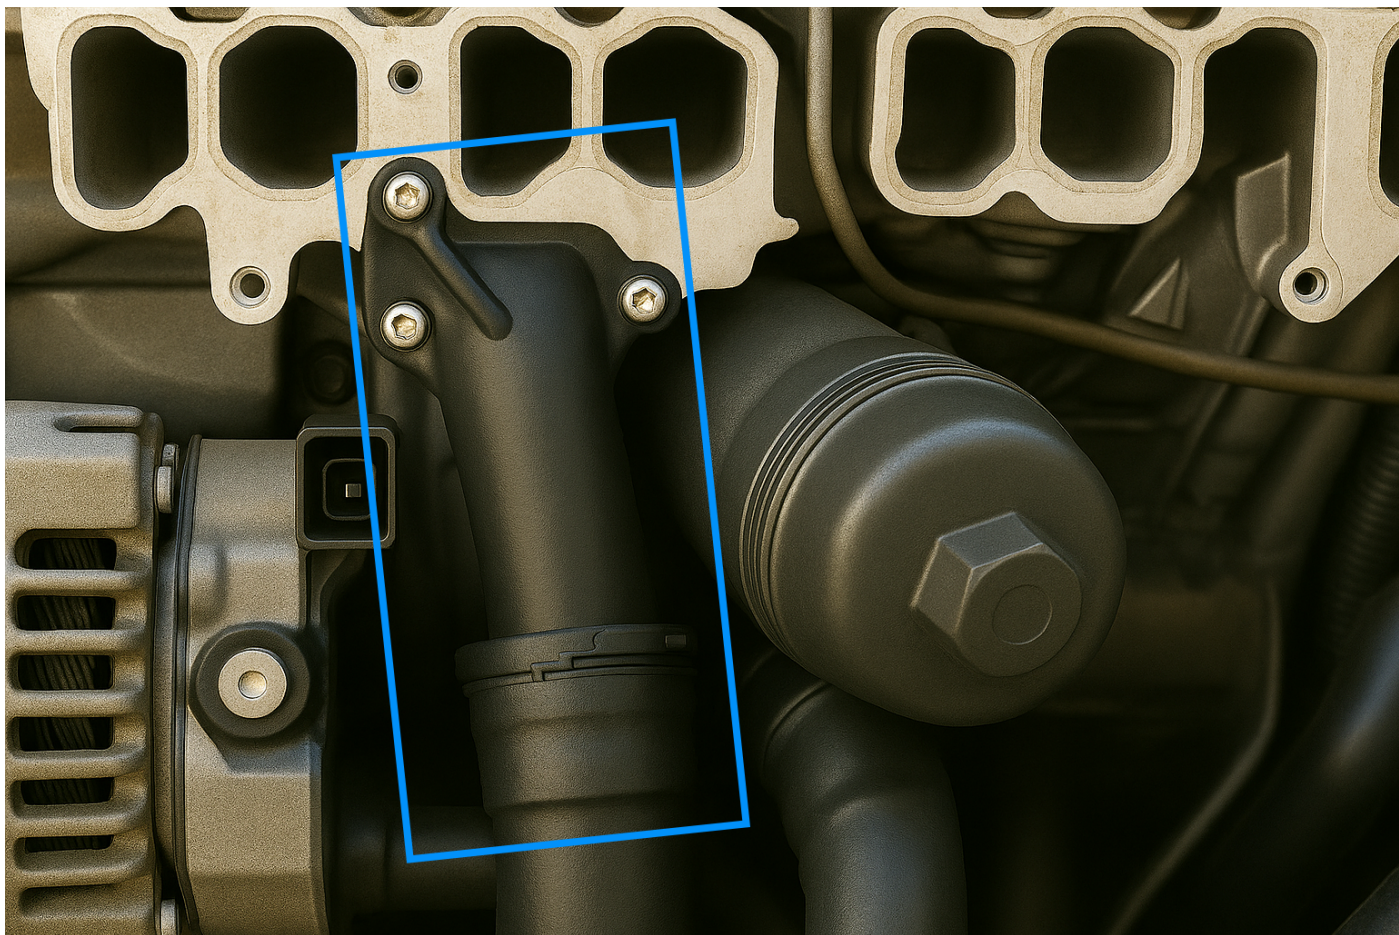
Exemplo – Local de instalação do flange do líquido de arrefecimento

Caso se verifique a falha acima referida, deve ser dada especial atenção ao flange do líquido de arrefecimento (tubagem de água de arrefecimento) na cabeça do cilindro (ver ilustração – local

de montagem do flange do líquido de arrefecimento). O componente é feito de plástico e, devido à sua posição de montagem, está sujeito a elevadas cargas térmicas. A fadiga do material pode provocar fissuras finas na zona do bocal de ligação ou fugas na junta. Consequentemente, o líquido de arrefecimento vaza para o exterior, especialmente quando o motor está aquecido e a pressão do sistema aumenta. Devido à sua localização oculta, a fuga passa frequentemente despercebida numa primeira fase.

Para a deteção de avarias, deve ser realizada uma inspeção visual cuidadosa da zona em torno da flange do líquido de arrefecimento na cabeça do cilindro. Se for caso disso, poderá ser necessário recorrer a um espelho ou a um endoscópio. Além disso, o circuito de refrigeração deve ser pressurizado com um dispositivo de teste adequado, a fim de localizar com precisão a fuga de líquido de refrigeração. Caso se detete uma fuga, deve substituir-se a flange do líquido de arrefecimento, incluindo a junta, de acordo com as instruções do fabricante. No âmbito da reparação, devem ser verificados os tubos de líquido de arrefecimento adjacentes e as ligações das mangueiras para detetar eventuais fugas, a fragilização ou danos.

Após a conclusão dos trabalhos, o circuito de refrigeração deve ser enchido, purgado e submetido novamente a um teste de pressão, de acordo com as especificações do fabricante.
