# **Hyundai Terracan — O motor entra em modo de emergência | HELLA**

**Terracan**

**Engine goes into limp-home mode**

**Air in the cooling system**

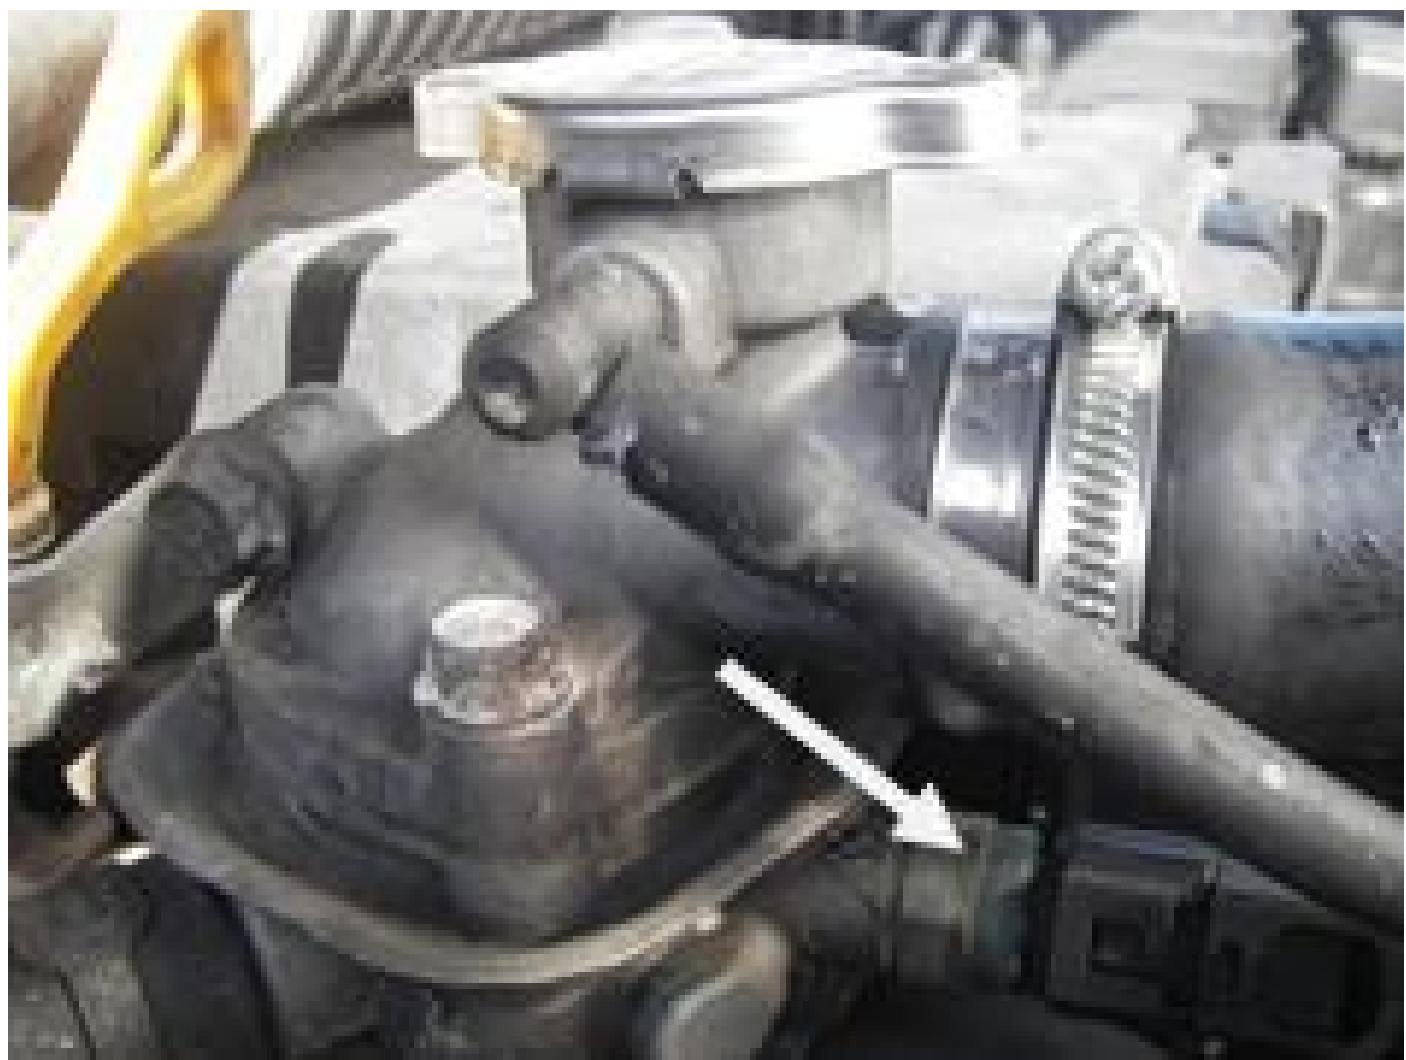
**Possível causa:** Baixo nível de líquido de refrigeração no sistema de refrigeração, apesar de o reservatório de compensação apresentar um nível correto. Após desenroscar a tampa de fecho da caixa do termóstato, constata-se que o nível do líquido de refrigeração está alguns centímetros abaixo do tubo flexível de extravasão.  
Neste caso, o sensor da temperatura (Figura) está fora da água. O módulo de comando do motor ativa o motor no modo de emergência.

There is not enough coolant in the cooling system, even though the level in the expansion tank may be high enough. Unscrewing the cap from the thermostat housing makes it clear that the coolant level is a few centimeters below the overflow hose. The temperature sensor (image) is no longer in the water under these conditions. The engine control unit switches the engine to limp-home mode.

**Resolução:** Para solucionar o problema, o sistema de refrigeração deve ser enchido, verificado e a tampa de fecho deve ser substituída.  
1

To remedy this, the cooling system should be filled and inspected and the cap should be replaced.
