# Jaguar XK-Type, XJ-Type, XF-Type — Potência insuficiente do ar condicionado | HELLA

## Potência insuficiente do ar condicionado

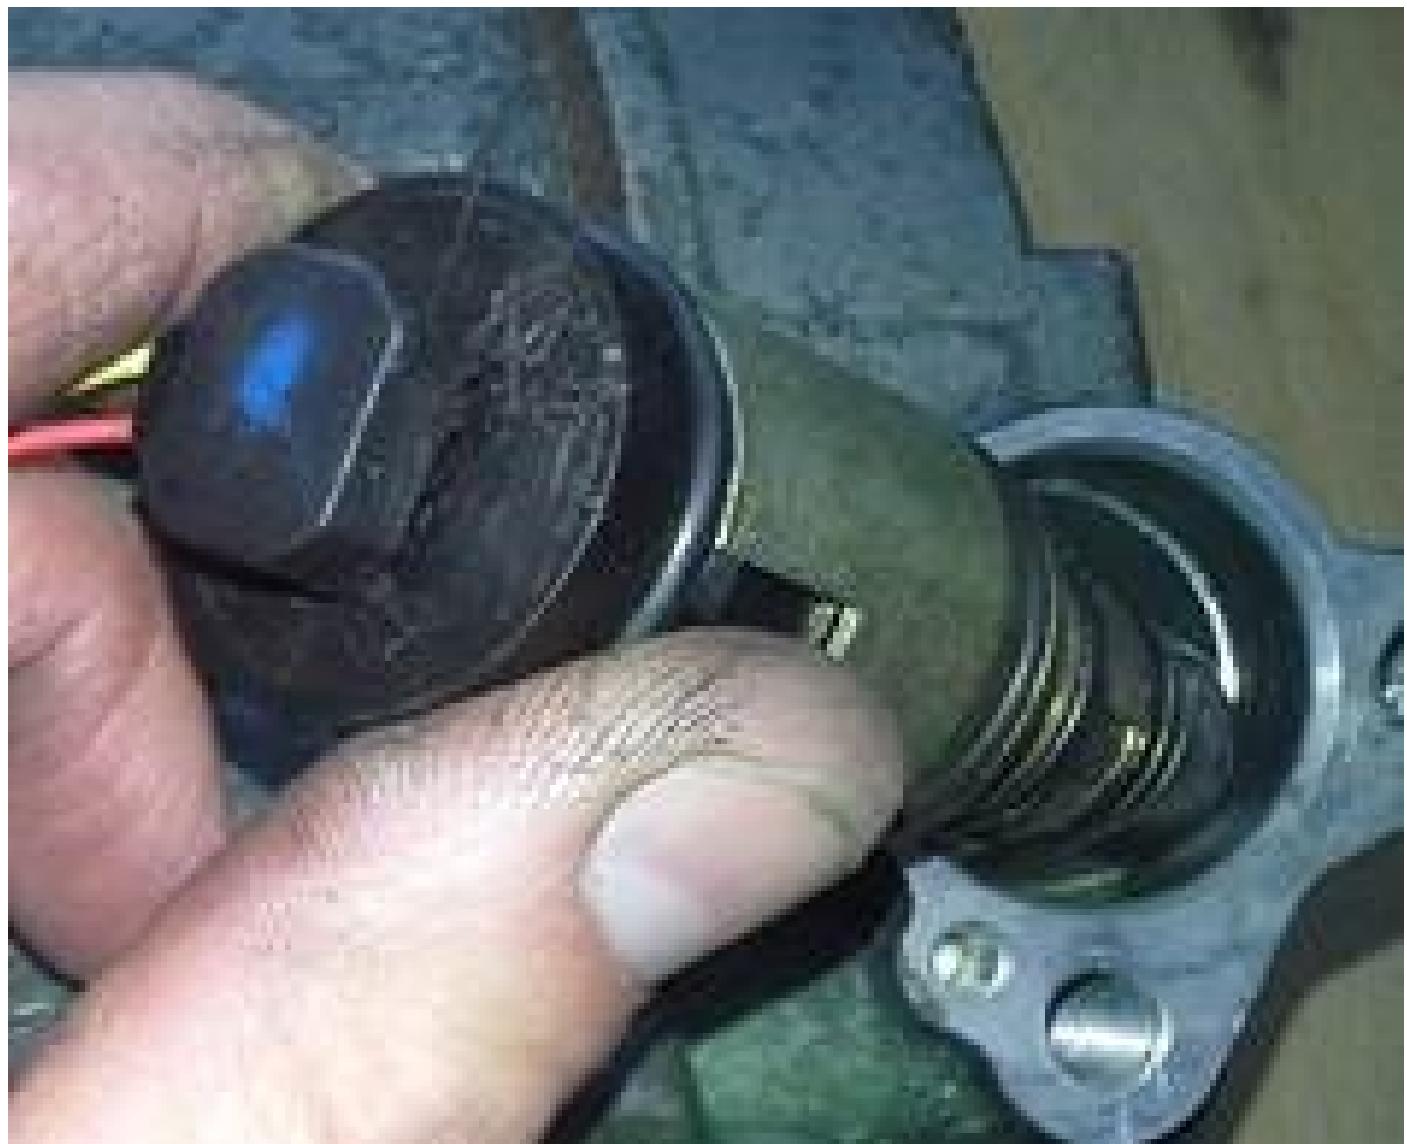
Se, nos veículos supracitados, for reclamada uma capacidade de refrigeração insuficiente do ar condicionado, o erro pode dever-se a um defeito numa válvula de regulação da pressão do compressor.

Frequentemente, a avaria da válvula de regulação da pressão pode ser identificada através de uma alta e baixa pressão atípicas: alta pressão baixa/baixa pressão alta.

Na figura, é exibido o exemplo de uma válvula de regulação da pressão eletrónica

- Aspirar agente refrigerante
- Desmontar o compressor (necessário na maioria dos casos)
- Limpar a área da válvula de regulação
- Remover o anel de retenção da válvula
- Retirar cuidadosamente a válvula de regulação
- Controlar a área onde a nova válvula deve ser montada no compressor quanto a danos e sujidade
- Revestir os anéis de vedação da nova válvula com óleo do compressor e montar a nova válvula de regulação

- Montar o anel de retenção
- Montar o compressor
- Realizar um teste de estanqueidade
- Encher o ar condicionado, realizar um teste de funcionamento
