Jeep Compass — O motor vai abaixo após o arranque a temperaturas exteriores baixas

Ficha técnica

O motor do Jeep Compass pode ir abaixo pouco depois do arranque, a temperaturas exteriores baixas

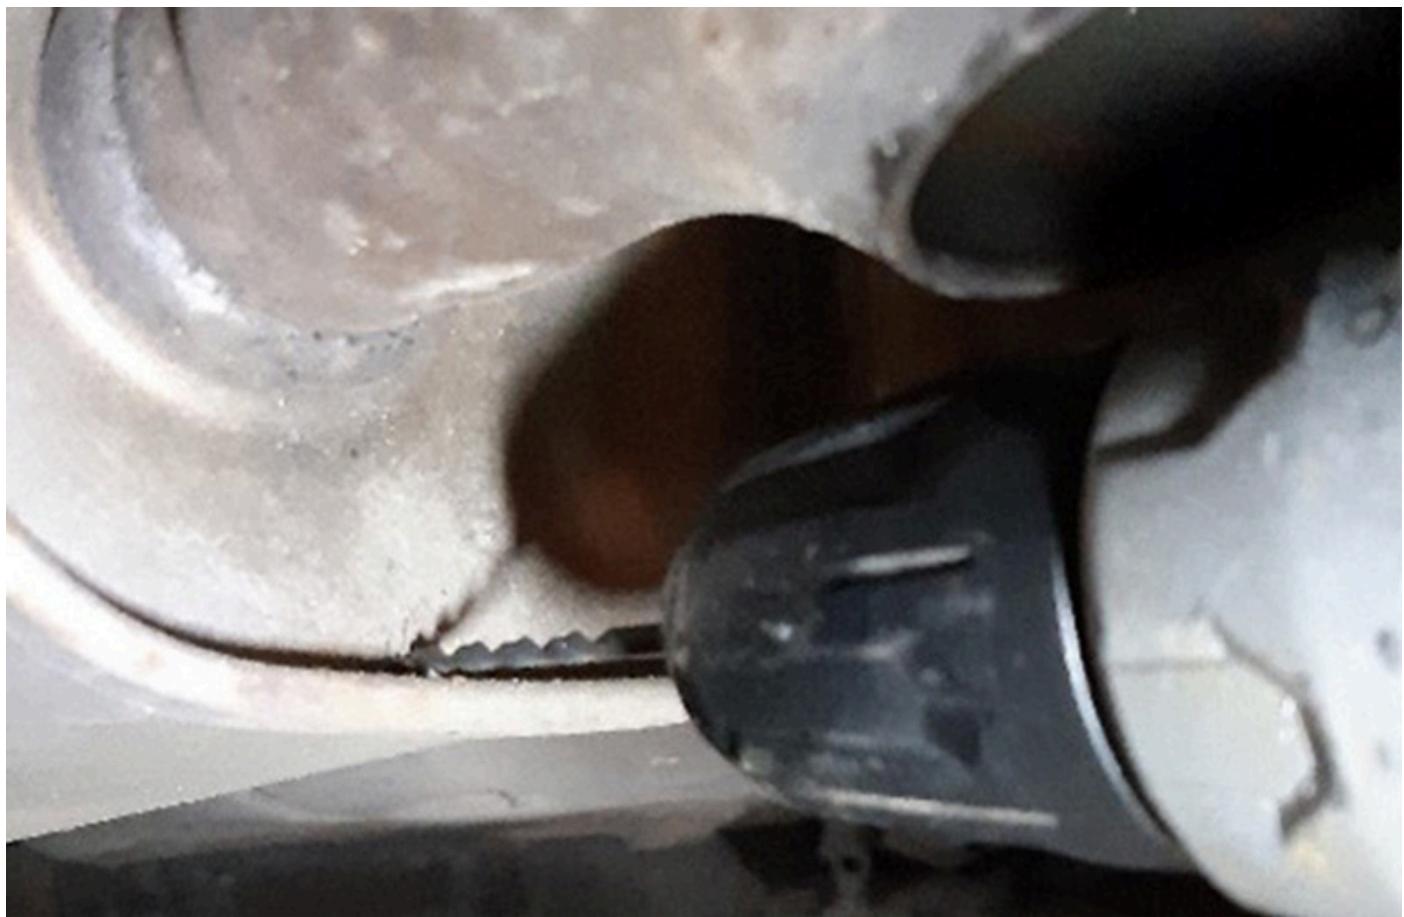
Nos veículos supracitados, o motor pode ir abaixo pouco depois do arranque, a temperaturas exteriores baixas (-10 °C). Isto acontece frequentemente se o veículo tiver estado parado durante a noite.

Se o veículo for utilizado para viagens maioritariamente de curta distância, acumula-se no sistema de gás de escape água de condensação, que posteriormente congela baixas temperaturas exteriores e acaba por bloquear o fluxo de gases de escape. Isto faz com que o motor vá abaixo após o arranque.

Para resolver o problema, deve ser realizado um furo com uma profundidade máxima de 25 mm e um diâmetro de 3 mm na extremidade inferior do silenciador traseiro (ver figura). Este garante o escoamento da água de condensação.
