Land Rover Range Rover IV — Lâmpada de controle do airbag brilha

Fabricante	Land Rover
Modelo	Range Rover IV (LG)
VIN	LG000001 – LG118277
Ano de fabrico	2013–2014
Sintomas	A lâmpada de controle do airbag brilha. Podem estar registrados diversos códigos de falha.

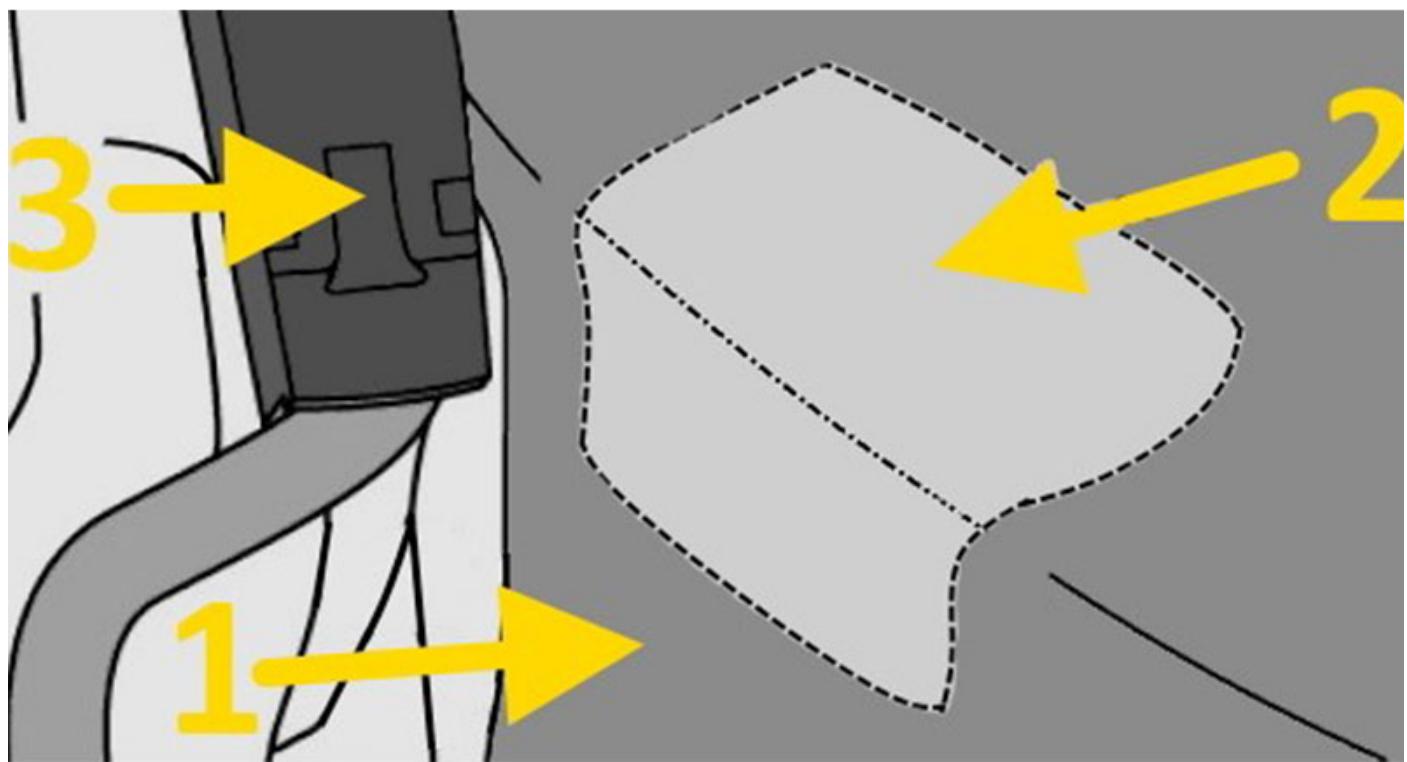
Se for detectado o problema acima mencionado, uma possível causa pode ser uma conexão por engate do airbag lateral com defeito ou desconectada.

Neste caso, a falha se deve a um contato permanente entre a conexão por engate do airbag lateral ([Figura 1 pos. 3](#)) e a almofada do encosto do banco ([Figura 1 pos. 1](#)).

Fig. 1: contato permanente entre a conexão por engate do airbag lateral e a almofada do encosto do banco

- Desmontar o revestimento externo do encosto do banco
- **Identificar a área assinalada (Figura 1 pos. 2) da almofada do encosto do banco**
- **(Figura 1 pos. 1) e cortar com uma ferramenta adequada (p. ex. faca)**
- **Verificar o engate correto da conexão por engate (Figura 1 pos. 3)**
- Posicionar a conexão por engate na área cortada
- **(Figura 2 pos. 4 e 5) e fixar sem tensão**
- Montar o revestimento externo do encosto do banco
- Desbloquear o sistema de airbag

Em seguida deve ser efetuada uma leitura dos códigos de falha com um aparelho de diagnóstico adequado (event. eliminar os registros na memória de falhas), seguido de um teste de rodagem, a fim de verificar os resultados dos trabalhos de reparo.

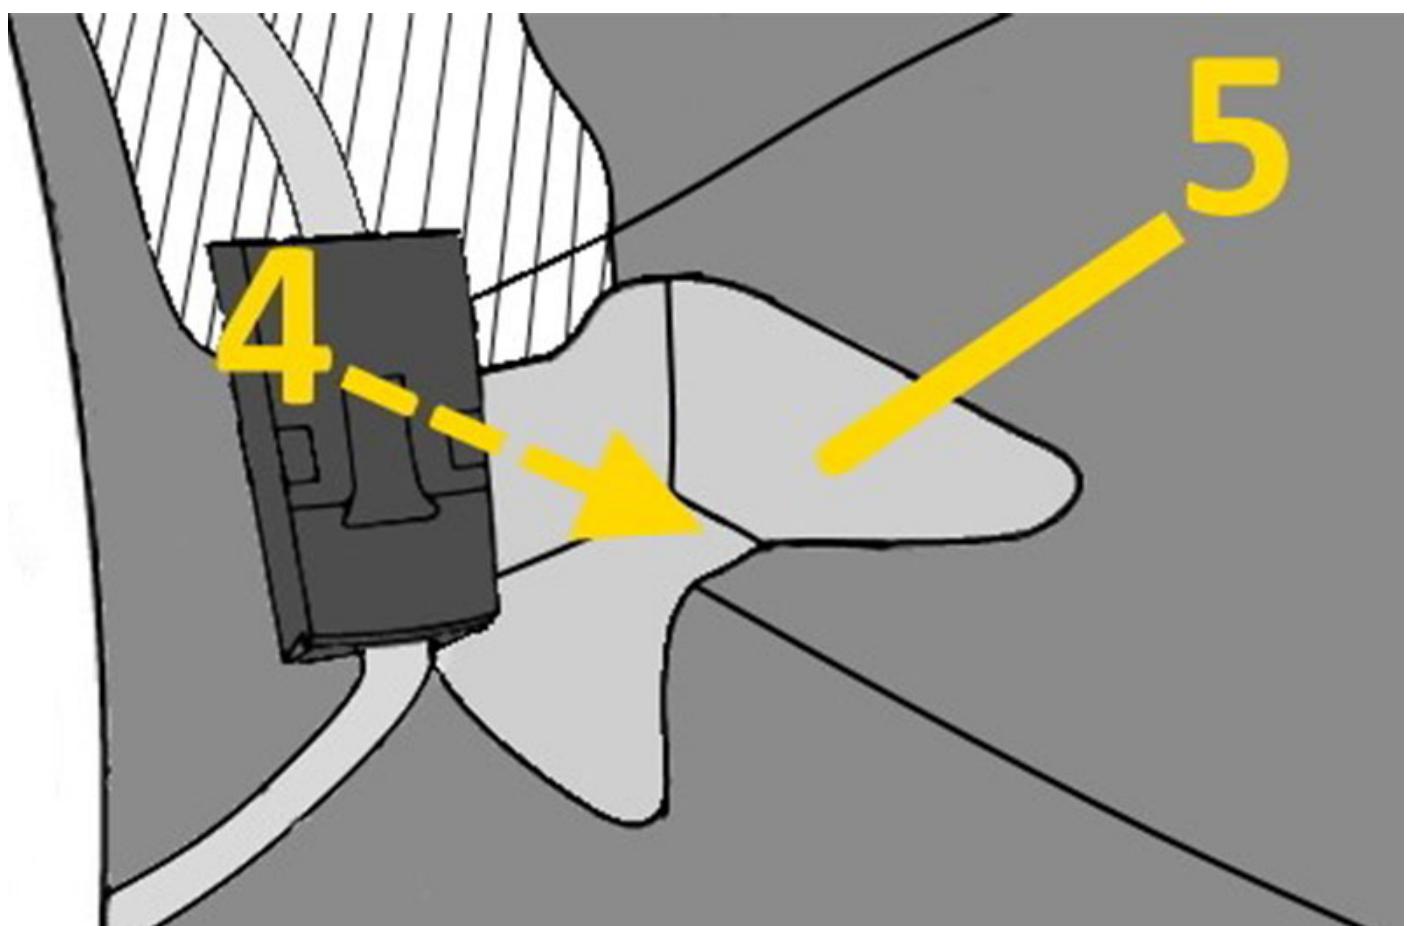
Figura 2: área cortada na área da almofada do encosto do banco
