Mazda CX5 — Luz de controlo do alternador acende

Ficha técnica

Fabricante	Mazda
Modelo	CX 5 (KE)
Código do motor	2,2 16V CDI Skyactiv-D
Ano de fabrico	2011-2017
Sintoma	Falha de funcionamento do sistema de carregamento Luz de aviso i-stop piscas Luz de controlo do alternador brilha Polia de roda livre com defeito

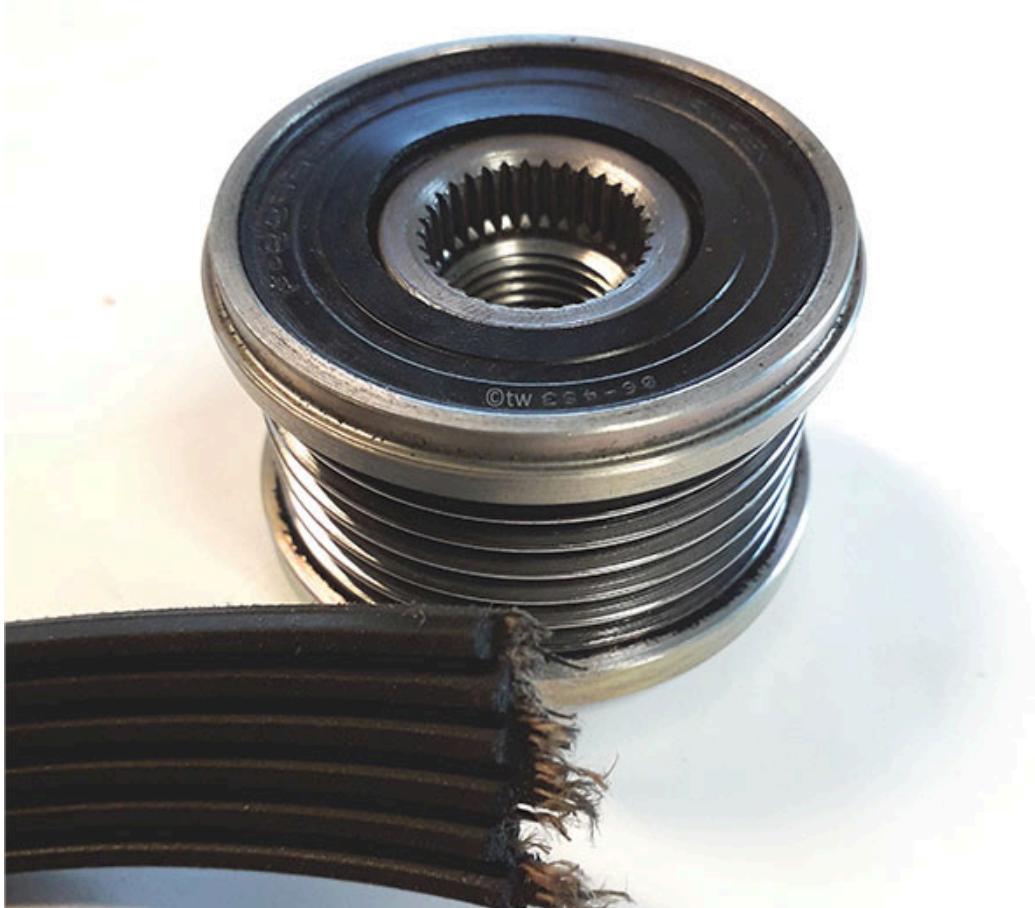
Após abrir o capô do motor, seguido de um controlo visual, foi imediatamente identificada uma correia trapezoidal rasgada como causa do problema. Durante os restantes trabalhos de localização de erros foram detetados sinais acentuados de abrasão de borracha na polia do alternador, o que acabou por dever-se a uma polia de roda livre com defeito.

Uma polia de roda livre encravada provoca reações de alteração de cargas nas correias e pode culminar em danos ou, como neste caso, na rutura da correia trapezoidal.

Polia de roda livre com defeito com rutura da correia trapezoidal

Neste modelo do motor, a bomba da água também é acionada pela mesma correia. Continuar a marcha com a correia trapezoidal danificada pode causar o sobreaquecimento do motor e respetivos danos. Após a reparação, é necessário apagar as respetivas entradas na memória de erros dos módulos de comando.
