# Mini F56 - Infiltração de água no habitáculo do veículo

Fabricante	Mini
Modelo	F56
Motor	2.0i
Código do motor	B48
Ano de fabrico	2014
Sintoma	Infiltração de água na zona dos pés

## Humidade no interior do veículo devido ao escoamento de condensação do ar condicionado

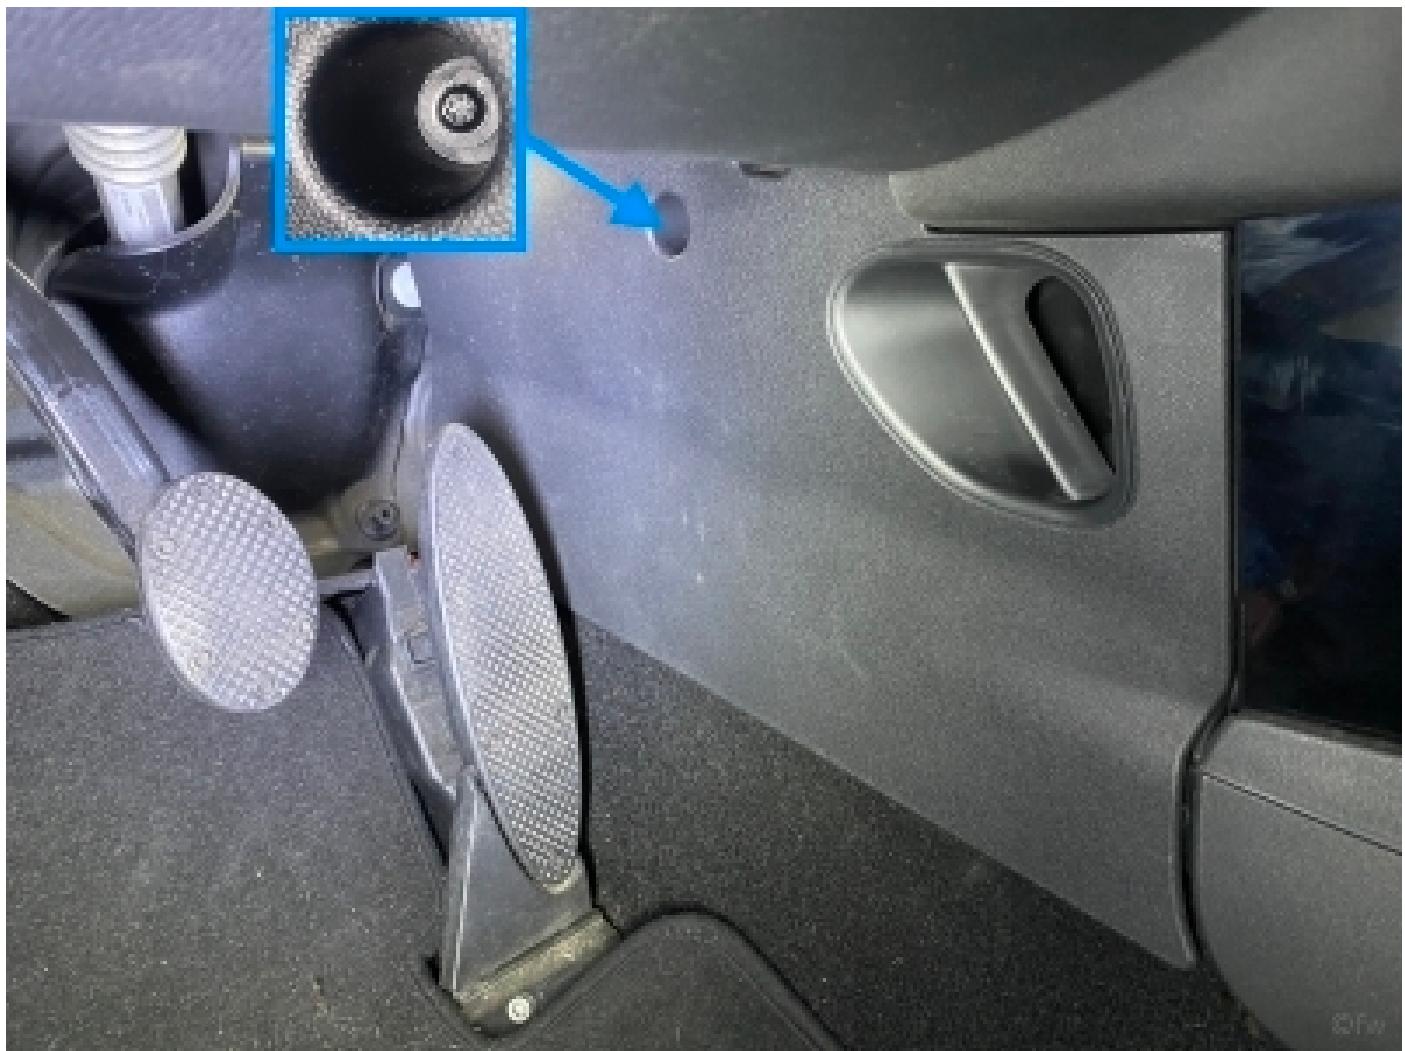
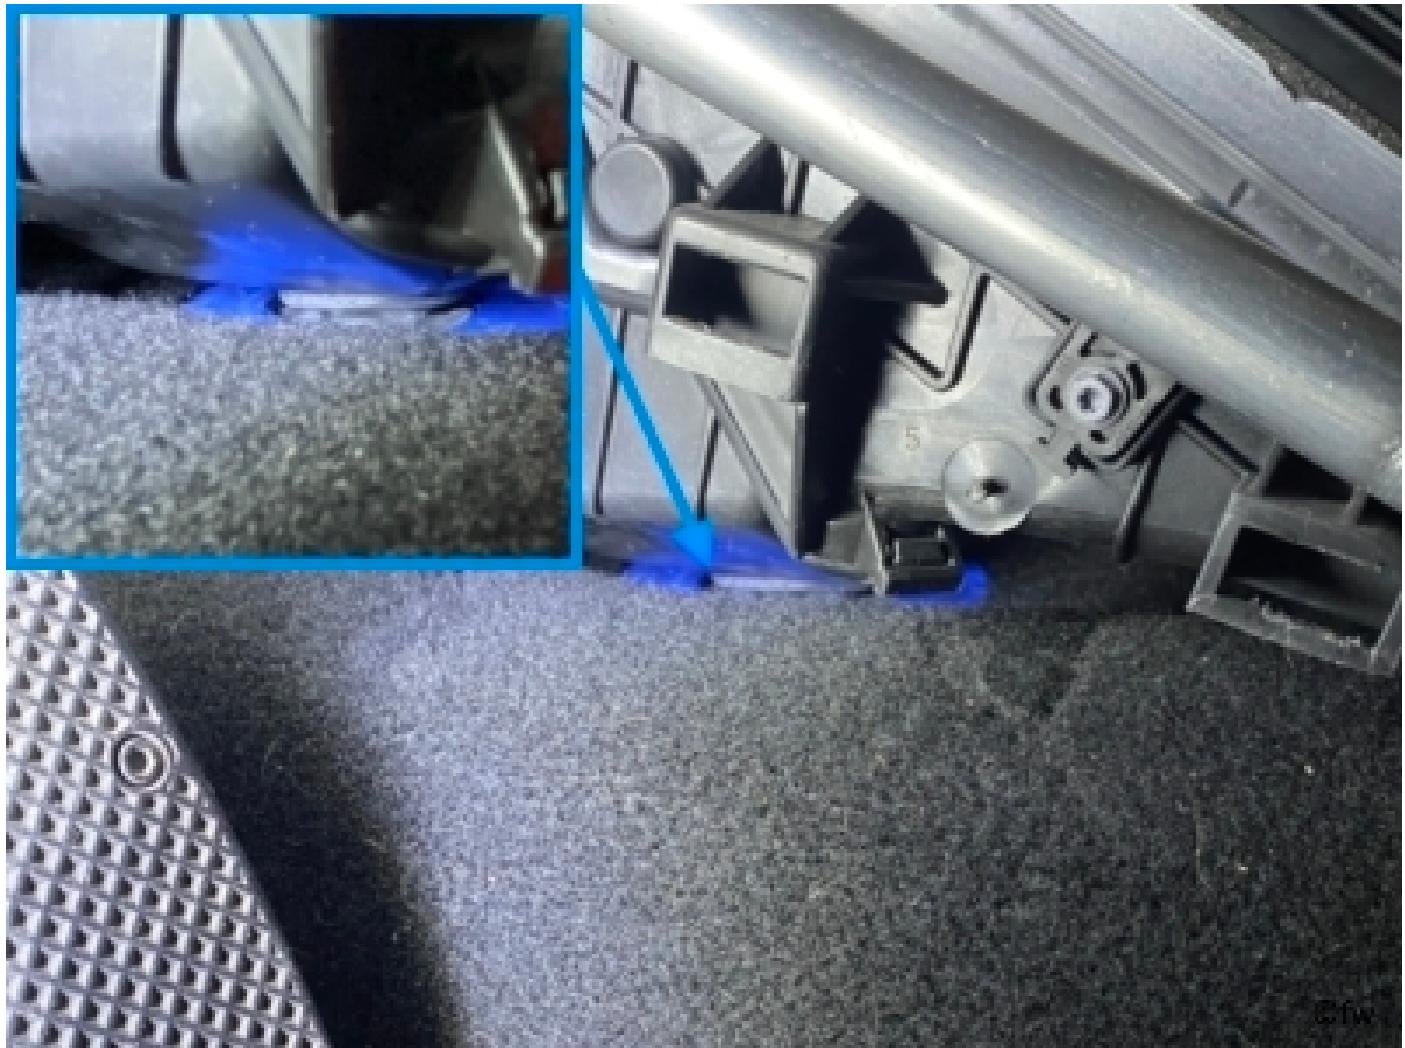
Por vezes, o tipo de veículo acima mencionado apresenta uma acumulação de água na zona dos pés do condutor ou do passageiro da frente. Caso seja constatado o defeito acima mencionado e excluída uma infiltração de água pelo exterior, deve ser verificado em primeiro lugar o ponto de

escoamento de condensação por baixo do ar condicionado. Devido a uma deformação da junta de borracha, a condensação produzida não pode mais escoar corretamente. A água acumula-se e não é corretamente escoada. Devido à deformação da junta, a água infiltra-se no habitáculo do veículo. O tapete no habitáculo do veículo absorve a água, o que causa odores incômodos e, por vezes, a formação de bolores. Para a efetuar a verificação é necessário remover os revestimentos laterais (imagem 1) na zona dos pés. Para tal é necessário remover o parafuso de fixação e soltar o revestimento do suporte. Na parte lateral, por baixo do ar condicionado, o tapete pode ser pressionado para baixo para efetuar a verificação. O vedante de borracha do ponto de escoamento tem de ser disposto sem dobras no ar condicionado (imagem 2). Recomenda-se usar um endoscópio, de forma a facilitar a verificação. Em caso de defeito são geralmente visíveis sinais de água na parte lateral do ponto de escoamento, indícios de um vedante não corretamente posicionado. Uma forma de verificar consiste em operar o ar condicionado com a capacidade de refrigeração máxima. Com temperaturas ambiente quentes forma-se então condensação. Em caso de defeito, a condensação escorre de forma visível, por entre o vedante, para dentro do habitáculo do veículo. Em caso de dobras ou sinais de água visíveis, o ponto de escoamento de água tem de ser substituído. Caso seja visível bolor no tapete do habitáculo, este deve também ser substituído. Este tipo de erro também pode ocorrer noutros modelos que tenham uma variante de equipamento equivalente.

Observar neste contexto sempre as instruções de reparação do fabricante do veículo!
