# **Nissan X-Trail (T31) — Fuga no sensor de nível de combustível | HELLA**

**X-Trail (T31)**

**Motor: 2,5 i 16 V**

**Ano de fabrico: 2006/11–2008/09**

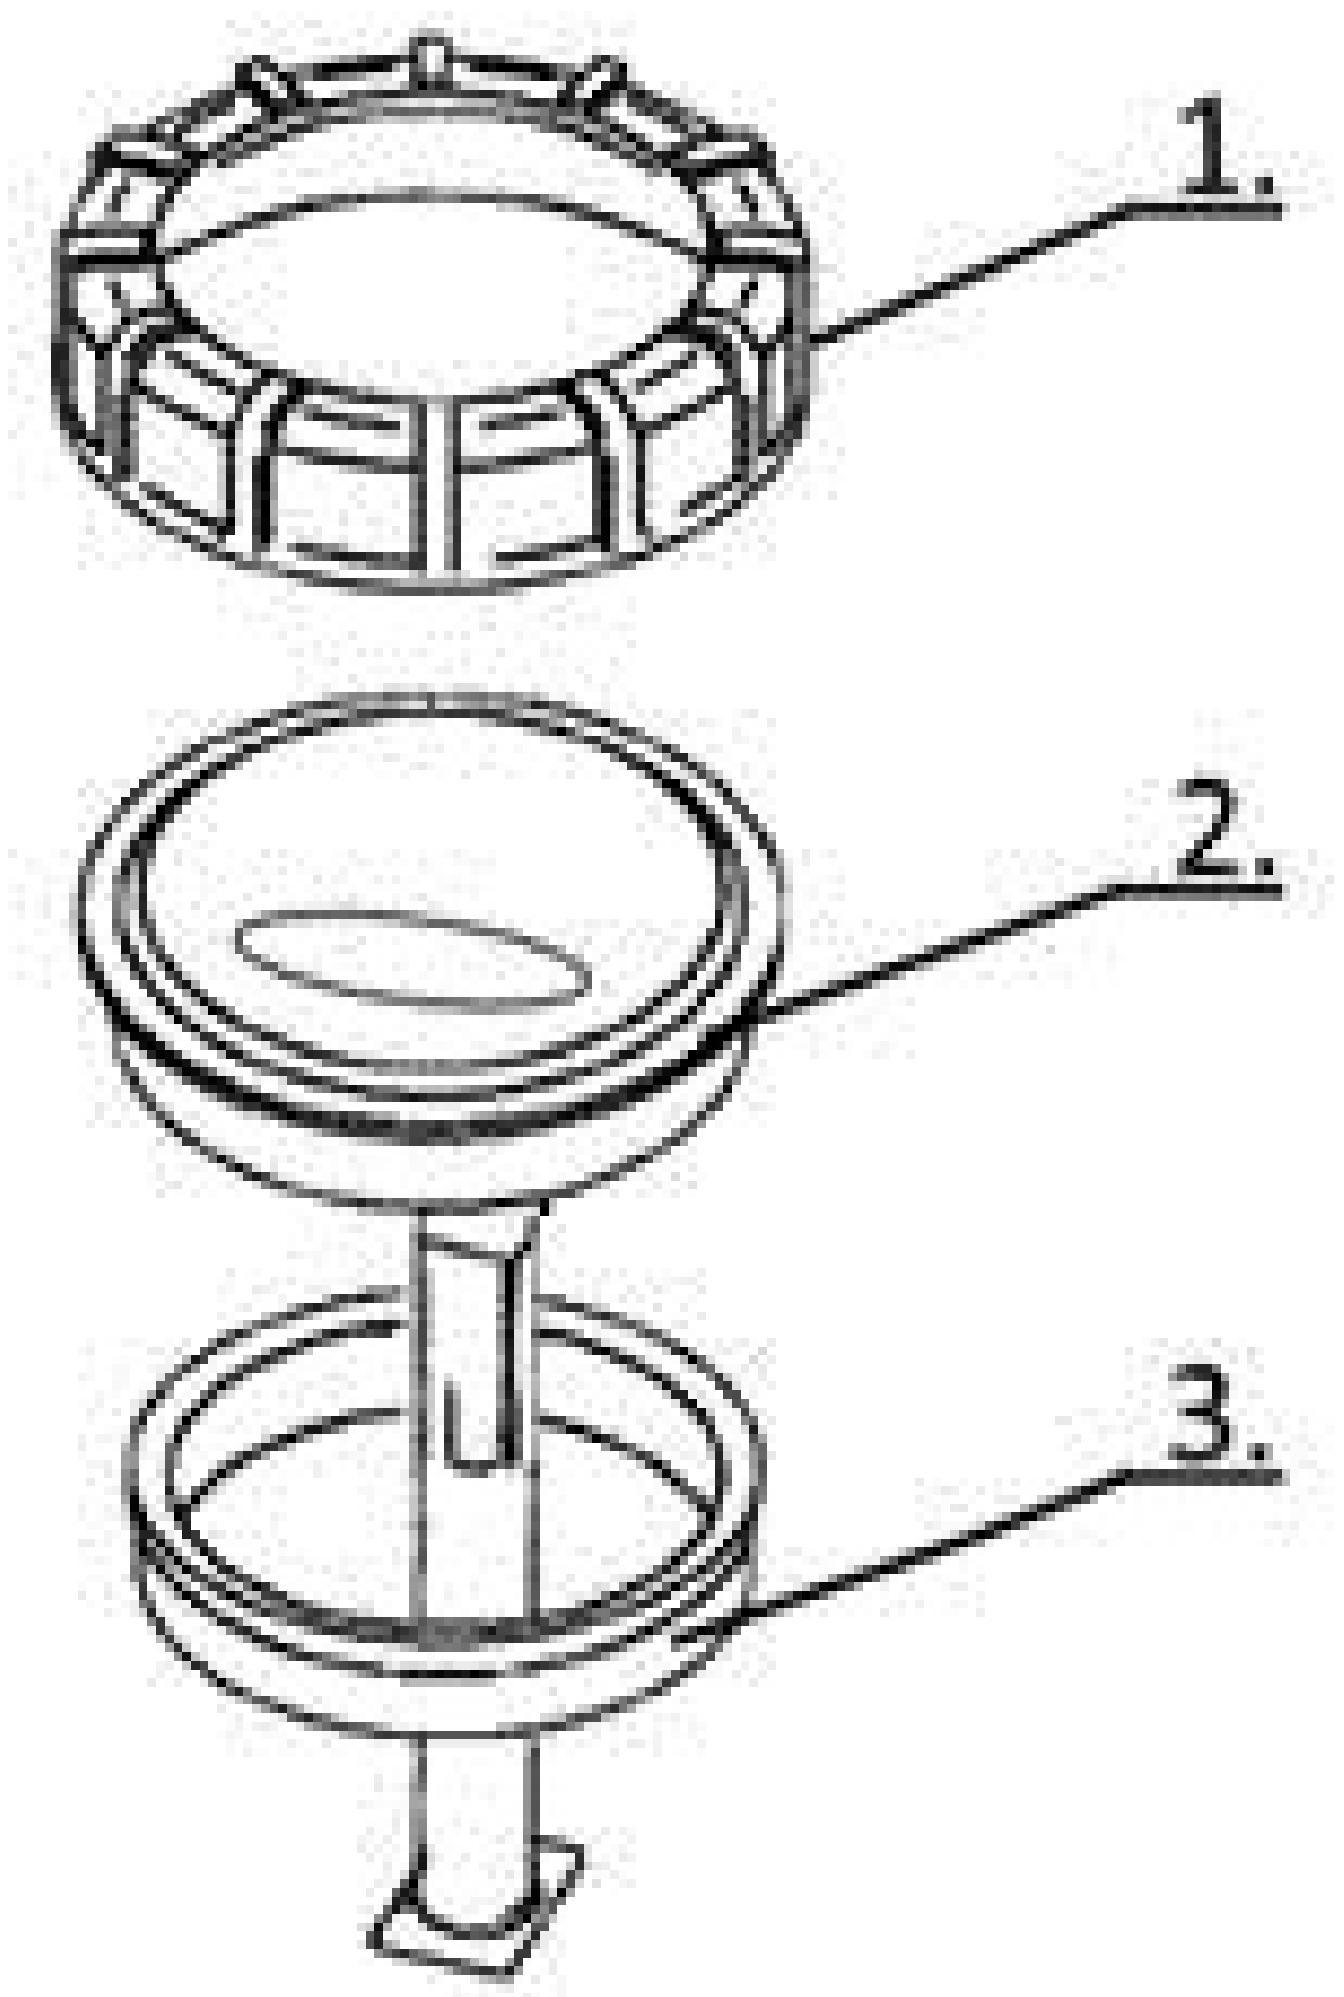
Na maioria dos casos, o problema mencionado acima só ocorre quando o depósito está cheio.

A causa, neste caso, é uma vedação inadequada do sensor do depósito de combustível devido a um vedante defeituoso.

Substituir o vedante defeituoso (Figura, Pos. 3.) por um novo de acordo com as especificações do fabricante do veículo.

O acesso à abertura de montagem da unidade do sensor de nível de combustível encontra-se por baixo da área de assento traseira.

- Vedante 1734279900 (Figura, Pos. 3.)

- Anel de retenção 17343JG00A (Figura, Pos. 1.)

- Unidade do sensor de nível de combustível 25060JG00A (Figura, Pos. 2.)
