Opel Astra J Sports Tourer — Ruído de água em movimento na área da porta | HELLA

Ruído de água em movimento na área da porta

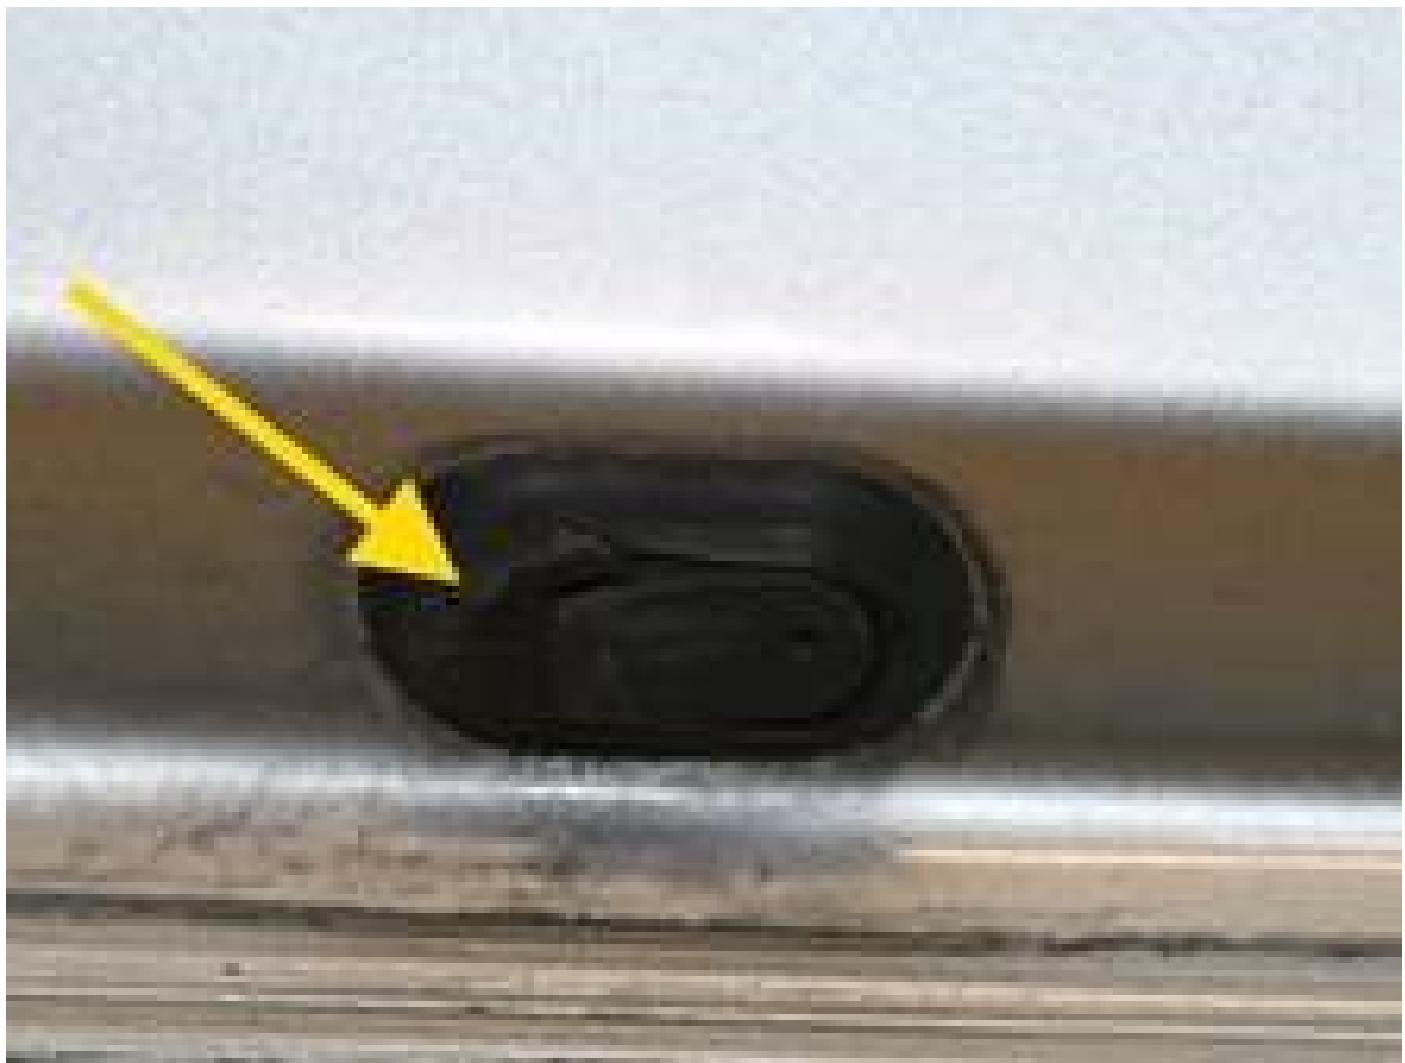
Se o problema supracitado for detetado durante o arranque ou travagem da viatura, este ruído pode dever-se a válvulas de escoamento obstruídas (Figura 2/3) na porta do condutor.

Desencaixar cuidadosamente as válvulas de escoamento com uma alavanca de montagem (plástico) e retirar (deixar escoar a água).

Limpar ou, se necessário, substituir as válvulas de escoamento.

- N.º de peça sobressalente OE 13284289
