Opel Astra K — Ruídos no compartimento interno do veículo

Fabricante	Opel
Modelo	Astra K
Motor	Todos os motores diesel 1.3/1.6
Ano de fabrico	2015–2018
Sintomas	O ruído ocorre quando o motor está funcionando com uma rotação entre 1.500/min–2.500/min, na zona dianteira do veículo

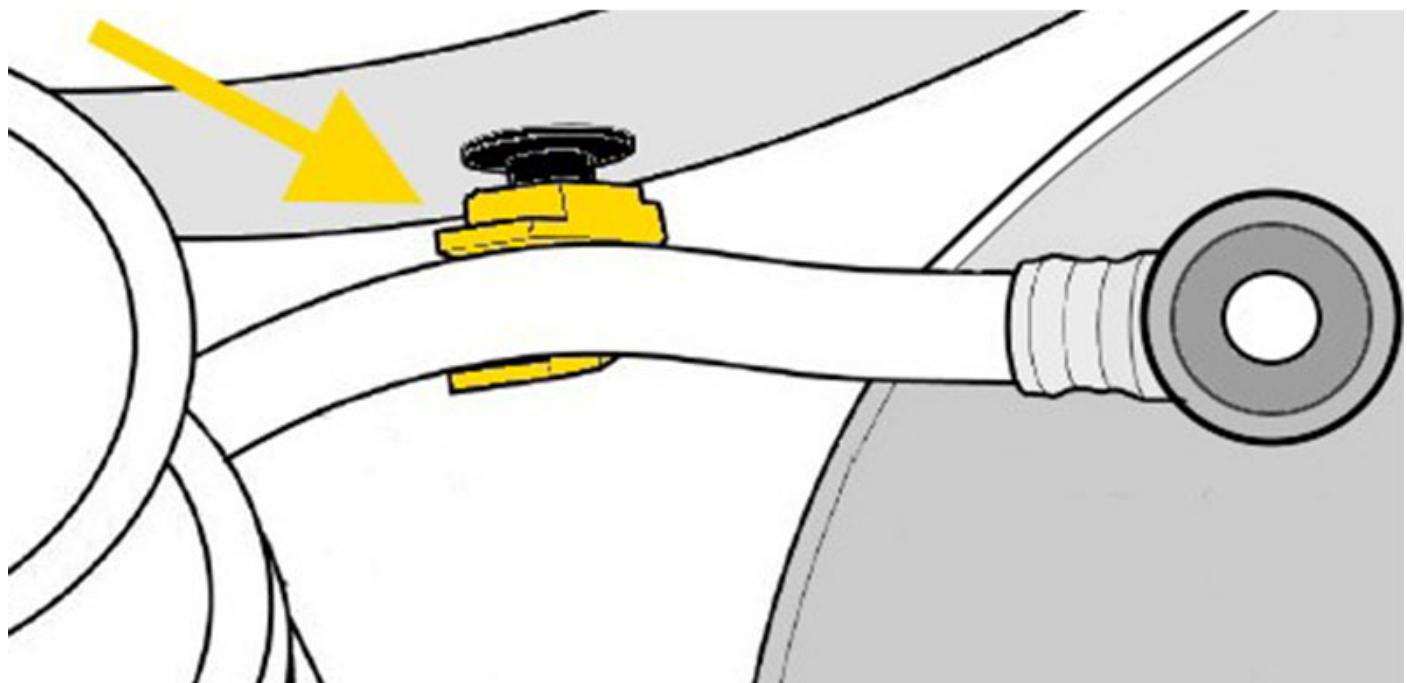
A causa do ruído é uma fixação insuficiente da tubulação de vácuo do servofreio, resultante de um grampo de retenção defeituoso (ver figura).

Fixação insuficiente da tubulação de vácuo do servofreio, resultante de um grampo de retenção defeituoso.

Solução: substituir o antigo grampo de retenção por um novo (modificado).shy /> Referência OE: 2073033

Seguidamente, deve ser realizado um teste de rodagem, a fim de verificar se a medida de reparo solucionou o problema
