Opel Astra — Ruídos na área do revestimento do teto | HELLA

Astra J GTC

Ruídos provenientes do revestimento do teto

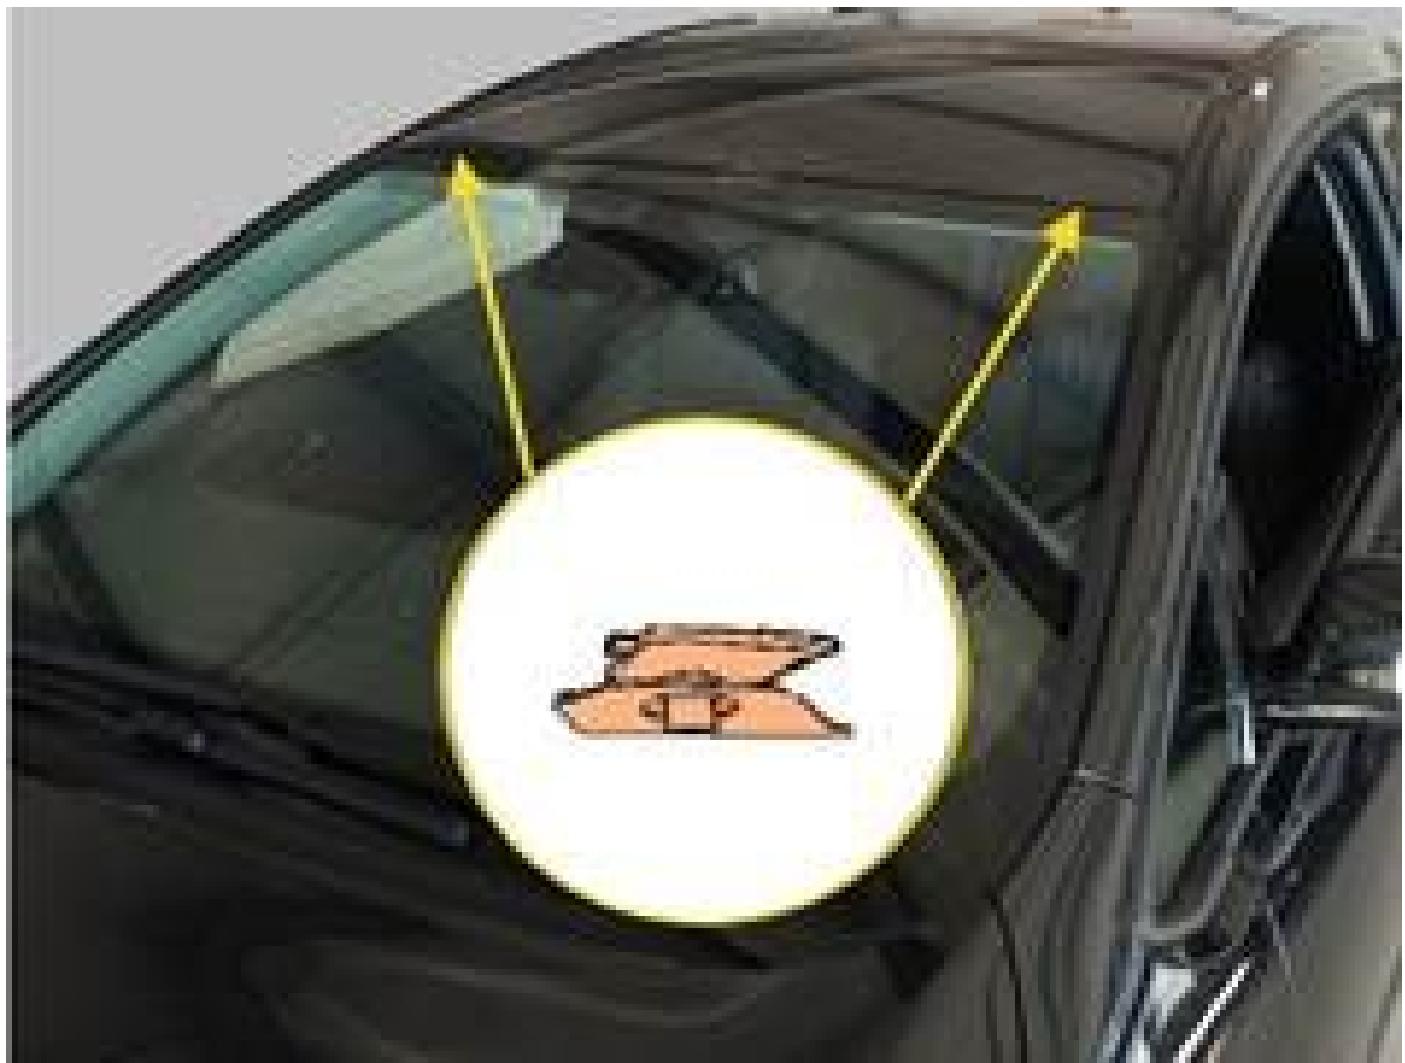
Figure 1

Os ruídos podem dever-se aos clipe que são utilizados como auxílios de montagem para o vidro para-brisas panorâmico (Figura 1).

Os clipe podem soltar-se devido a influências térmica, p. ex., raios solares.
