Opel Insignia — Ruído vibratório proveniente do compartimento do motor, durante a alteração de carga

Fabricante	Opel
Modelo	Insignia A
Motor	1,6i 16V
Código do motor	A16 LET
Ano de fabrico	2009–2013
Sintoma	Ruídos no motor durante a desaceleração

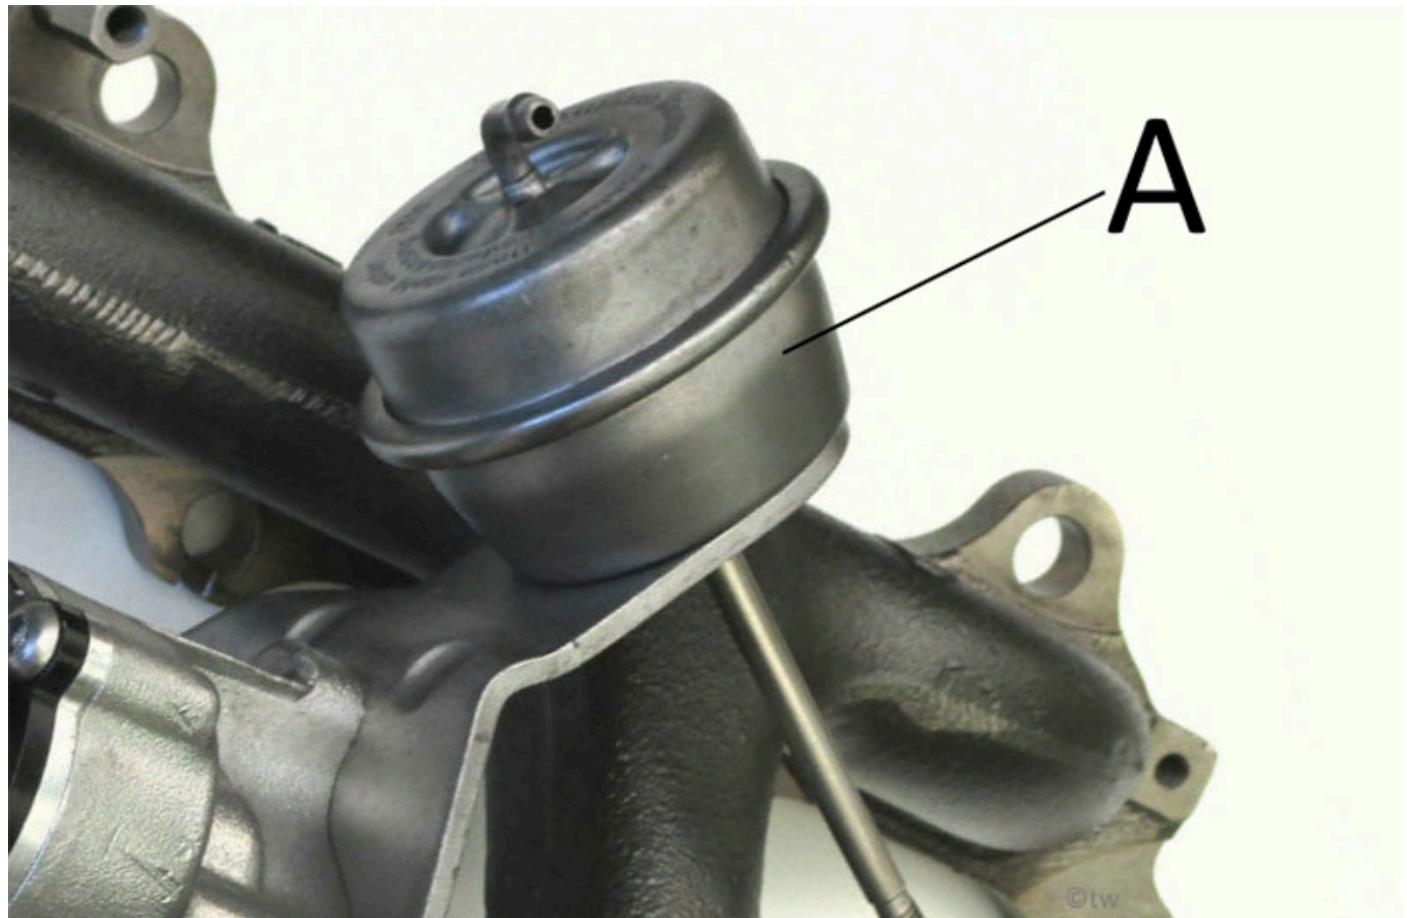
Se for detetado o problema supracitado, este pode estar relacionado com uma avaria no sistema de vácuo que é responsável pelo comando do turbocompressor.
A unidade de vácuo, no atuador do turbocompressor (A), está conectada ao reservatório de vácuo através de tubagens e válvulas. Possíveis fugas no sistema de vácuo ou avarias nos componentes podem causar falhas de comando e consequentemente o ruído vibratório.
Neste caso, deve-se controlar o sistema de vácuo (em estado montado) com uma bomba de vácuo manual.
Se, durante o controlo, for detetada a desestabilização do vácuo, deve-se proceder à substituição dos componentes com defeito.
