Opel Insignia — Perda de potência do motor | HELLA

Insignia

Model year: 2012 – 2013

With engine: 1.6L (LLU) A16LET

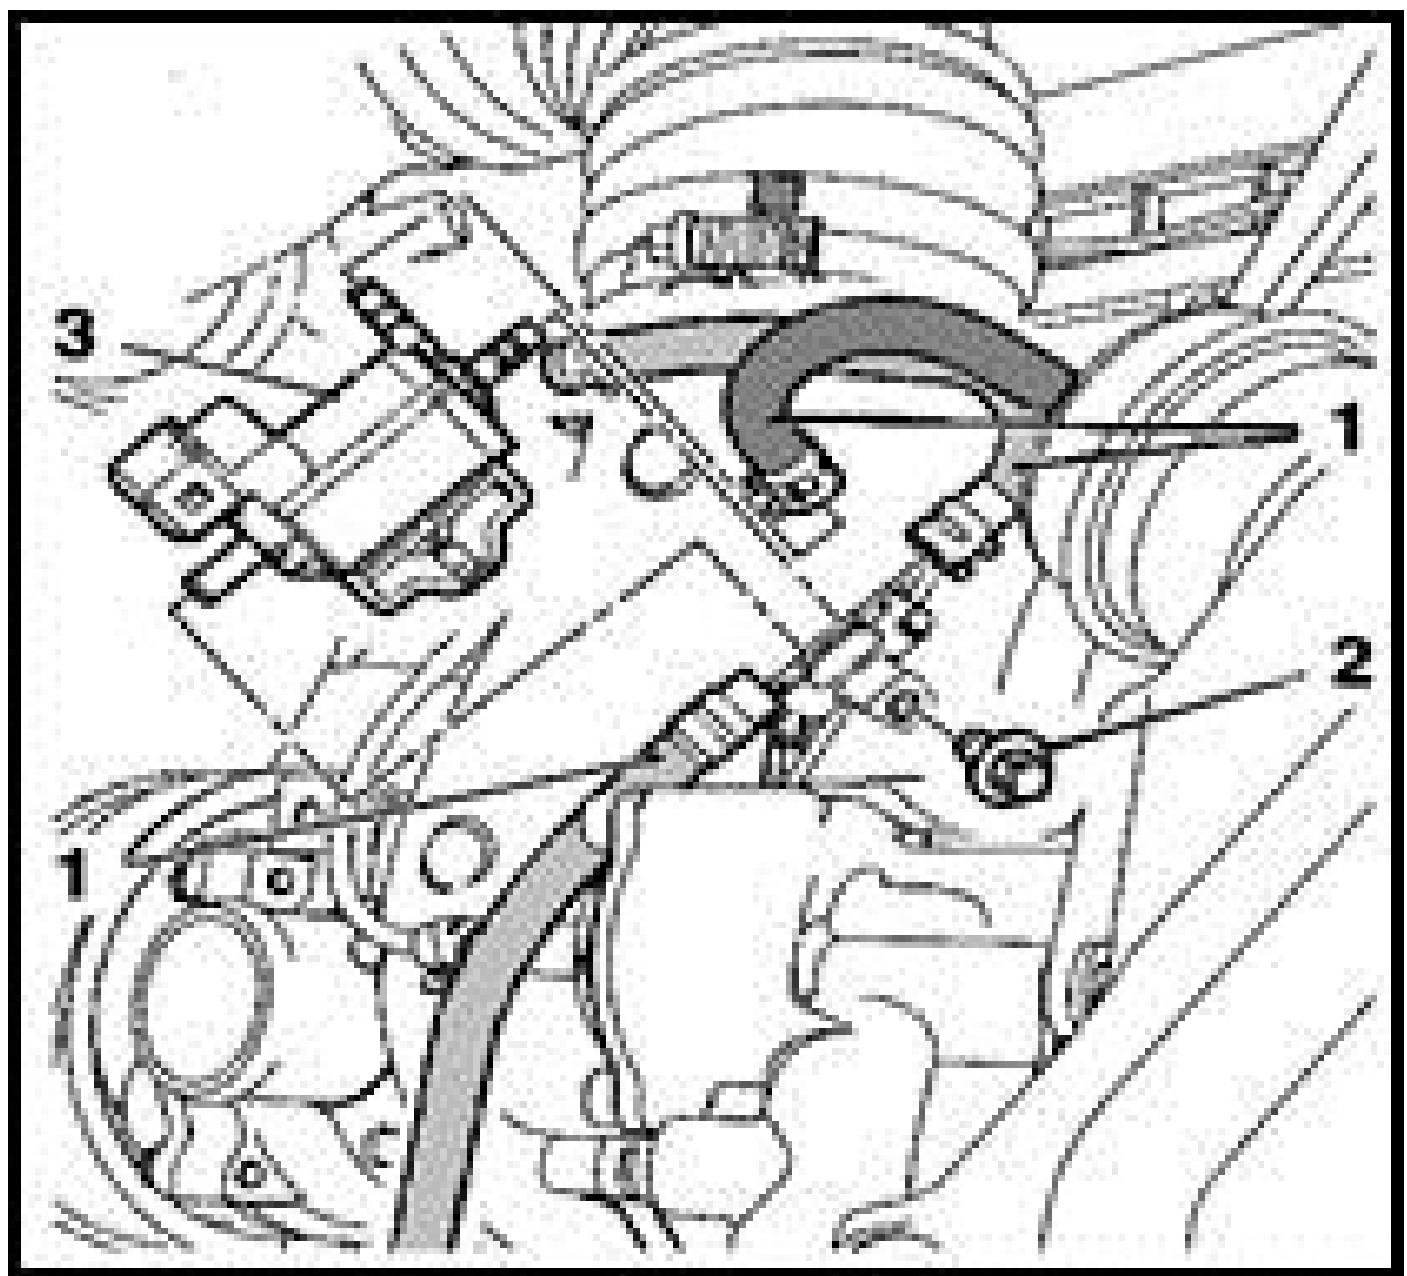
If there are reports of a loss of engine power and the engine warning light comes on for these vehicles, a malfunction of the turbocharger's solenoid valve (wastegate) should be considered as a potential cause.

Sticky residue in the solenoid valve's steel nozzle (plug side) can hinder the switching function. The cause of this could stem from the use of a lubricant for making assembly easier during the production or assembly process.

The turbocharger solenoid has to be replaced to correct the error.

- Ensure the section has been de-energized or disconnect the solenoid valve from the power.
- Disconnect the hoses (Figure, item 1).
- Unscrew the screw (Figure, item 2).

- Replace the turbocharger's shift solenoid valve (Figure, item 3).

- Then reattach the screw and hoses.

- Clear the error codes.
