Peugeot 407 — Filtro de pólen entupido | HELLA

407

Model year: from 2004

Right-hand drive (RHD)

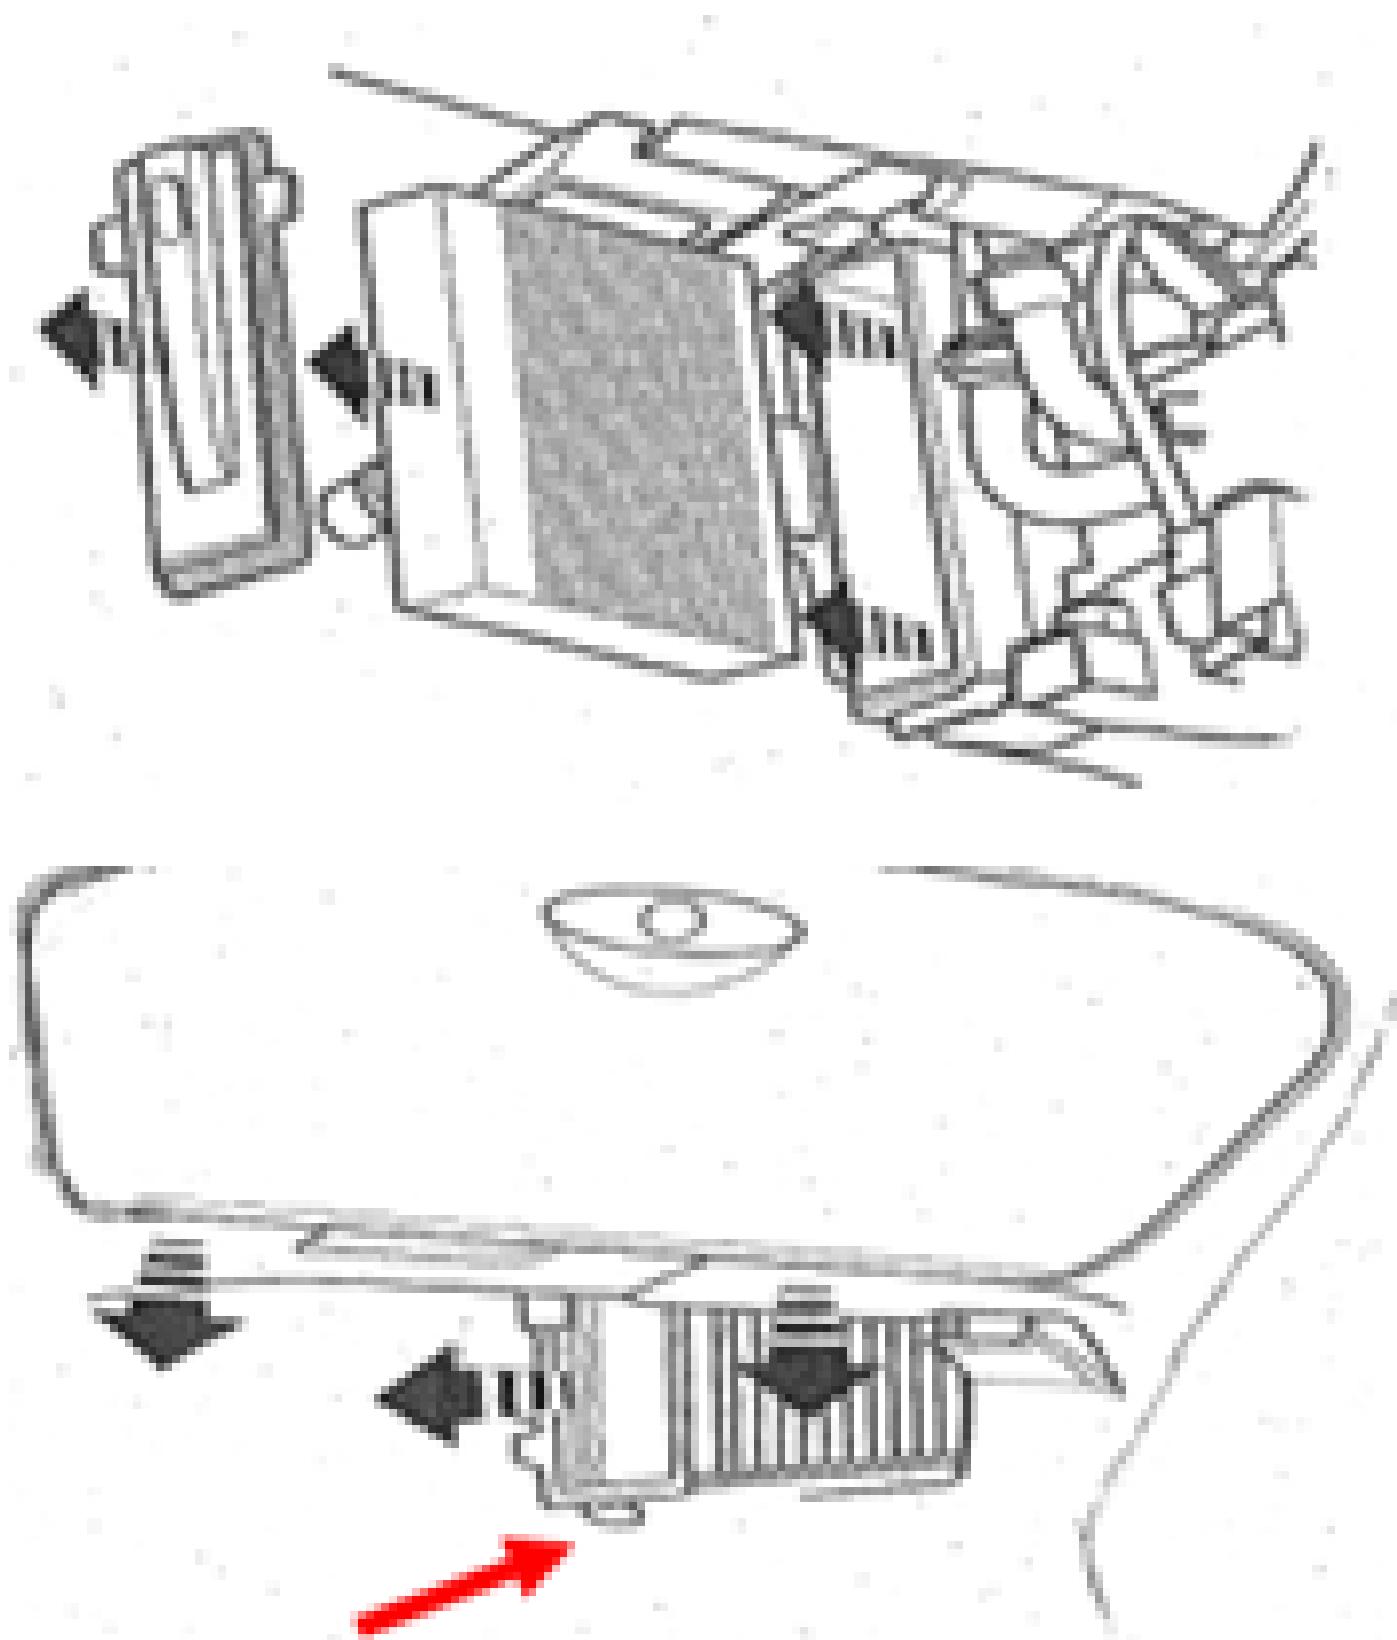
Pollen filter clogged.

Reduced air flow into the interior of the vehicle.

The figures show the “right-hand drive” design in the area of the passenger's footwell.

As a rectification measure fit the modified pollen filter.

One – pollen filter: (service part no.) ET no. 647904.
