# Volkswagen T6 — Ruídos sibilantes provenientes do compartimento do motor

Fabricante	Volkswagen
Modelo	Transporter T6 (SF/SG)
Motor	2,0 TDI (CAAC/CXFA/CXHA)
Ano de fabrico	2015–2019
Sintoma	Ruídos sibilantes provenientes do compartimento do motor

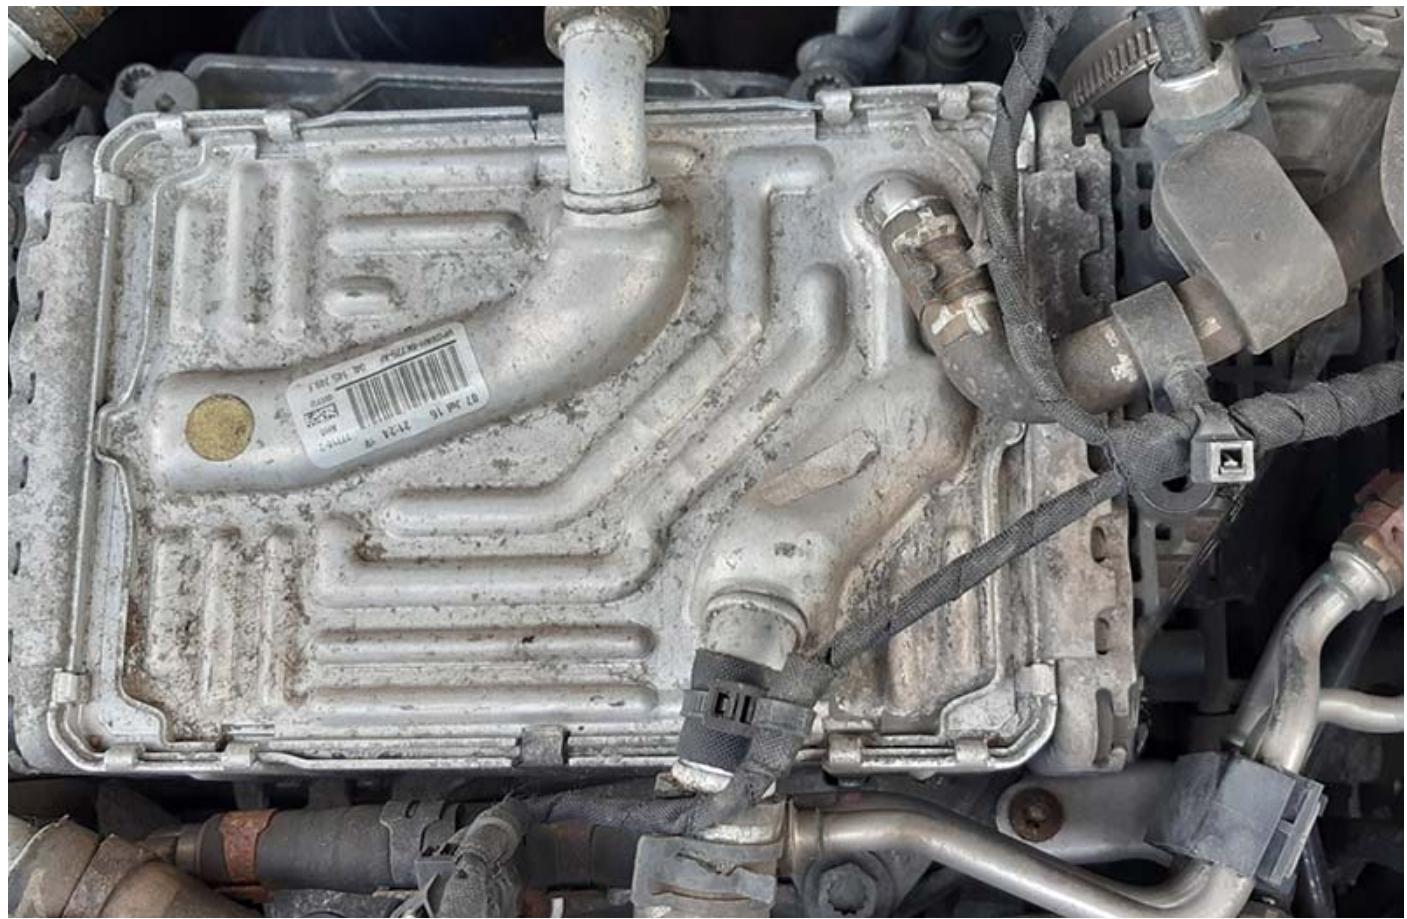
Figura 1: Intercooler

O problema pode dever-se a tubos flexíveis ou uniões de tubos flexíveis com defeito ou soltas, na zona do Intercooler ([Figura 1](#)).

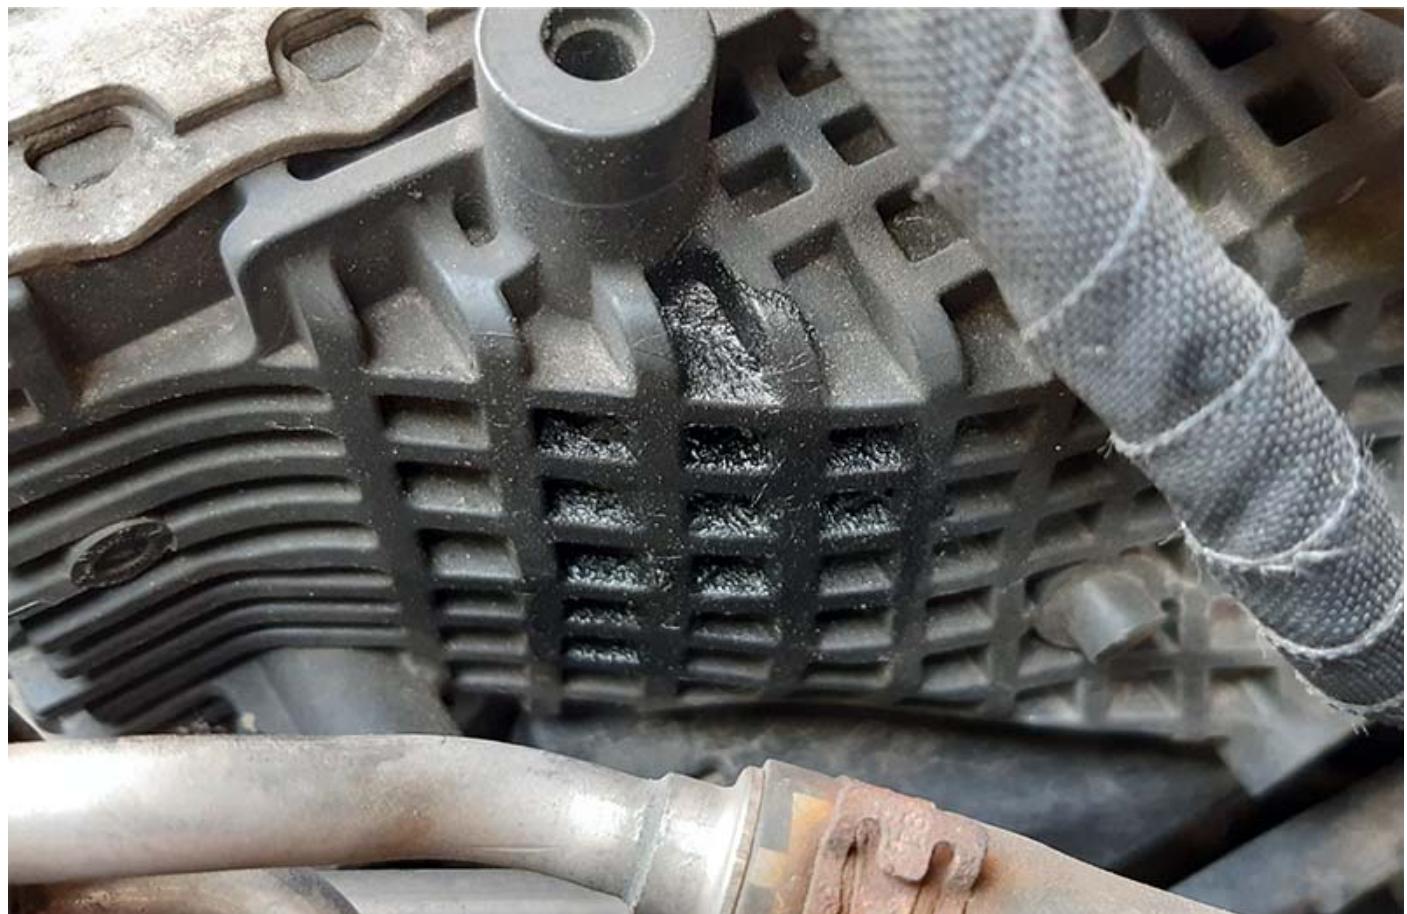
Além disso, existe também a possibilidade de o próprio Intercooler estar danificado. Na maioria dos casos, a causa do ruído pode ser facilmente detetada através de uma inspeção visual. Vestígios de óleo na superfície ([Figura 2](#)) são sinal de uma fissura, que produz os ruídos previamente referidos.

Figura 2: Vestígios de óleo no Intercooler

Para resolver o problema é necessário substituir o Intercooler.
