Suzuki Across — Aviso sistema híbrido

Ficha técnica

Aviso "Erro sistema híbrido" Código de erro P1CCC

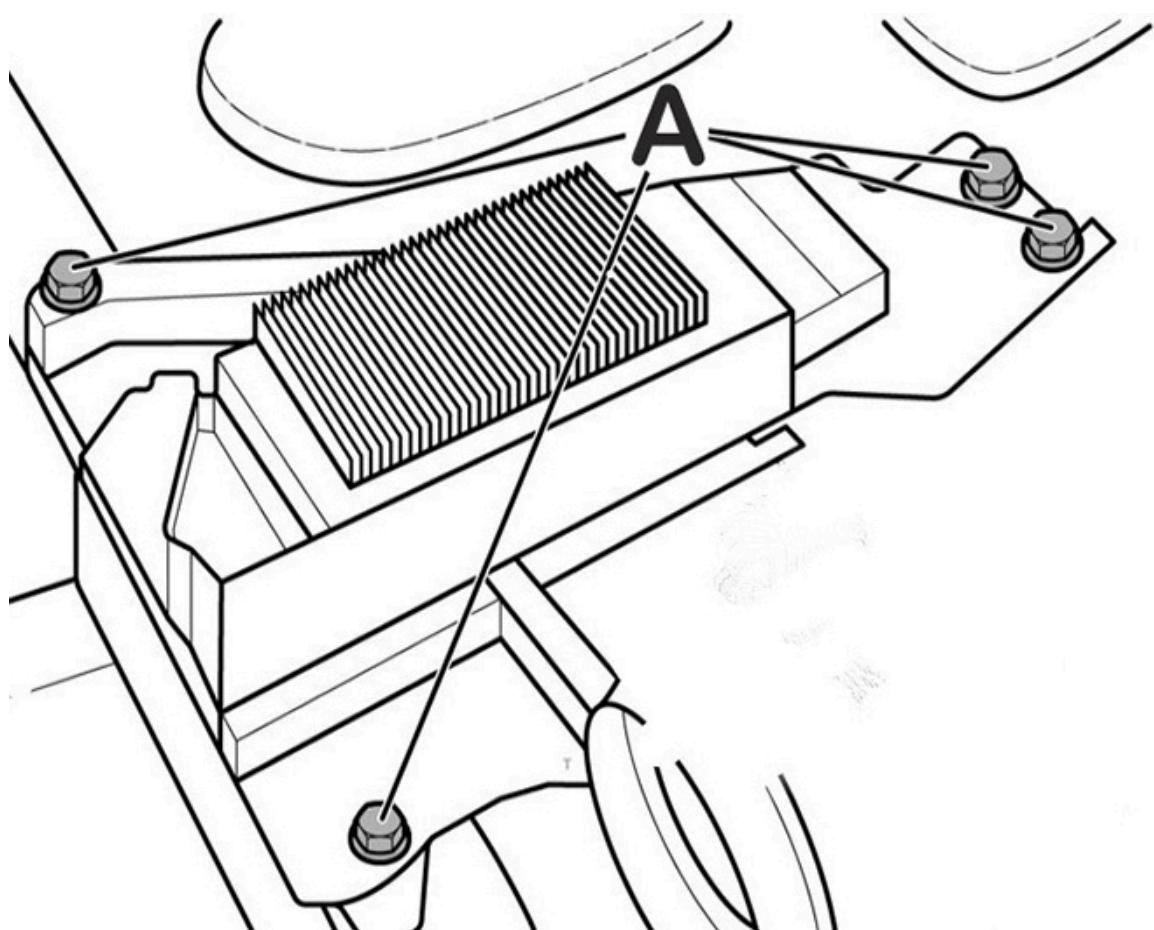
Este problema pode dever-se a parafusos de fixação inadequados do transformador CC/CC. Estes dão origem a resistências de transição com as respetivas mensagens de erro.

Para resolver o problema deve-se substituir os 4 parafusos (A) por uma variante modificada (T9011-908C9-200).

Preste especial atenção à fixação correta dos parafusos e a eventuais sinais de corrosão.
