Tesla Y — Infiltração de água pela ventoinha do habitáculo

Fabricante	Tesla
Modelo	Y
Motor	Todos os modelos
Ano de fabrico	2022
Sintoma	Ruídos provenientes da ventoinha do habitáculo

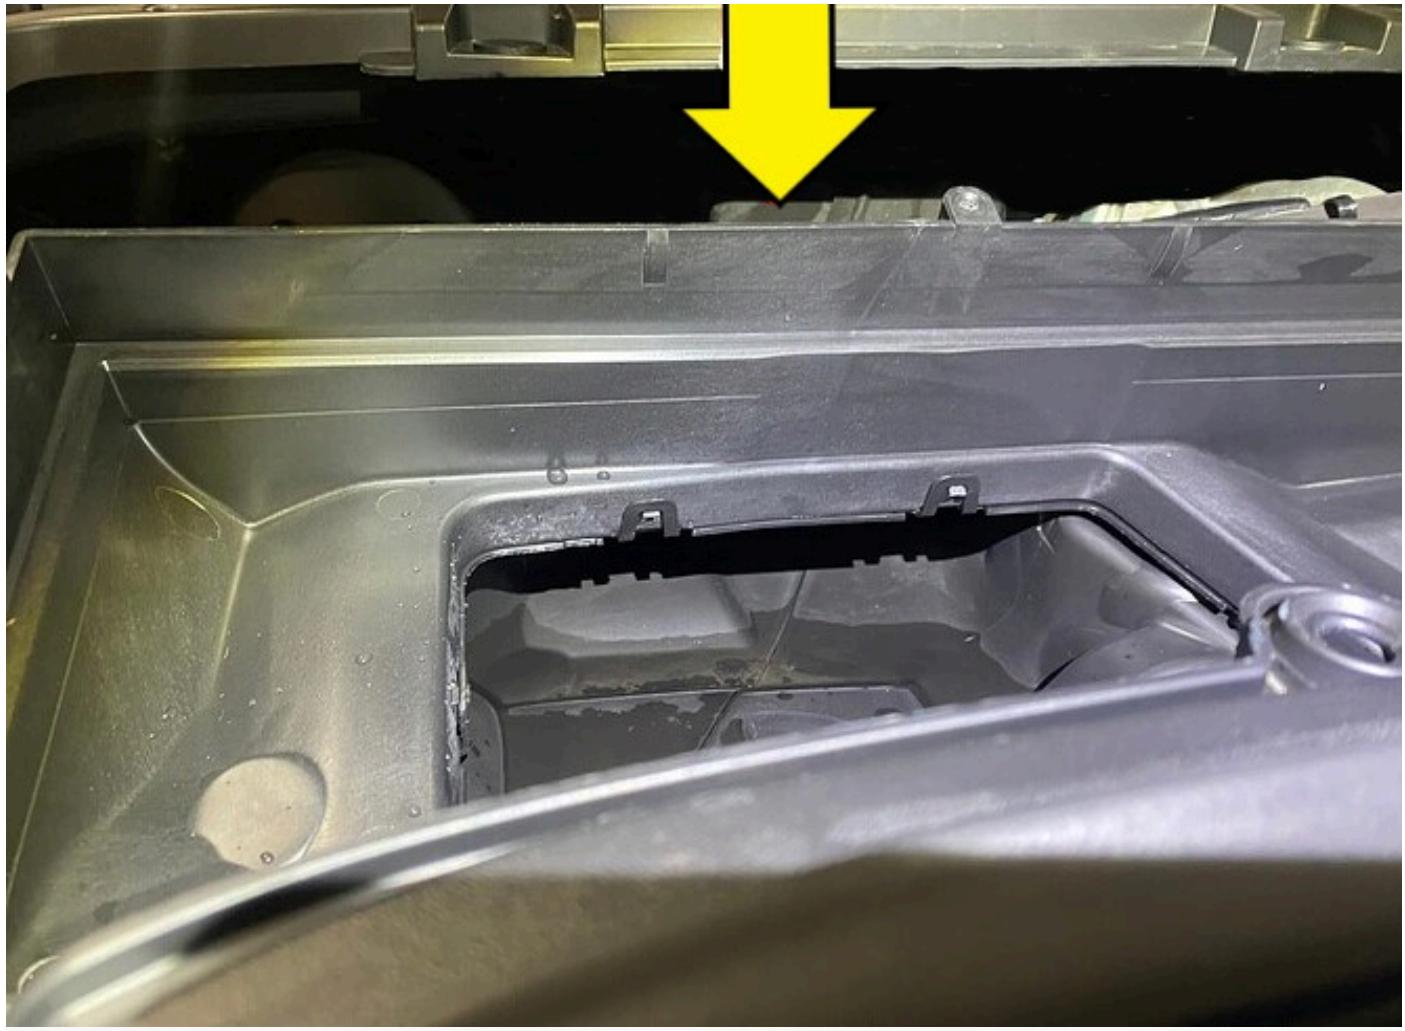
Nos veículos supracitados podem ocorrer infiltrações de água na zona dos pés do acompanhante, devido a uma vedação defeituosa da caixa do sistema de ventilação do filtro do habitáculo. As infiltrações são particularmente notórias durante acelerações fortes. A alcatifa e o tapete ficam bastante encharcados. A água também pode entrar na ventoinha do habitáculo e provocar ruídos altos de chiar da ventoinha.
Para confirmar a causa, é necessário desmontar os filtros do habitáculo. Estes podem ser acedidos a partir do compartimento do motor (por baixo da cobertura do canal de água). Por cima da caixa do sistema de ventilação é visível um vedante. Se este estiver solto ou apenas encostado (sem pressão de encosto), a água da chuva pode entrar no canal do ar e seguidamente no habitáculo do veículo.
As medidas de correção ou de reparação devem ser executadas de acordo com as especificações do fabricante do veículo.

Vedaçāo da caixa do sistema de ventilação do filtro do habitáculo
