Volkswagen Golf V Plus — A luz de aviso ABS/ESP brilha | HELLA

Modelo: Golf V Plus

A luz de aviso ABS/ESP brilha

Código de erro: 1435

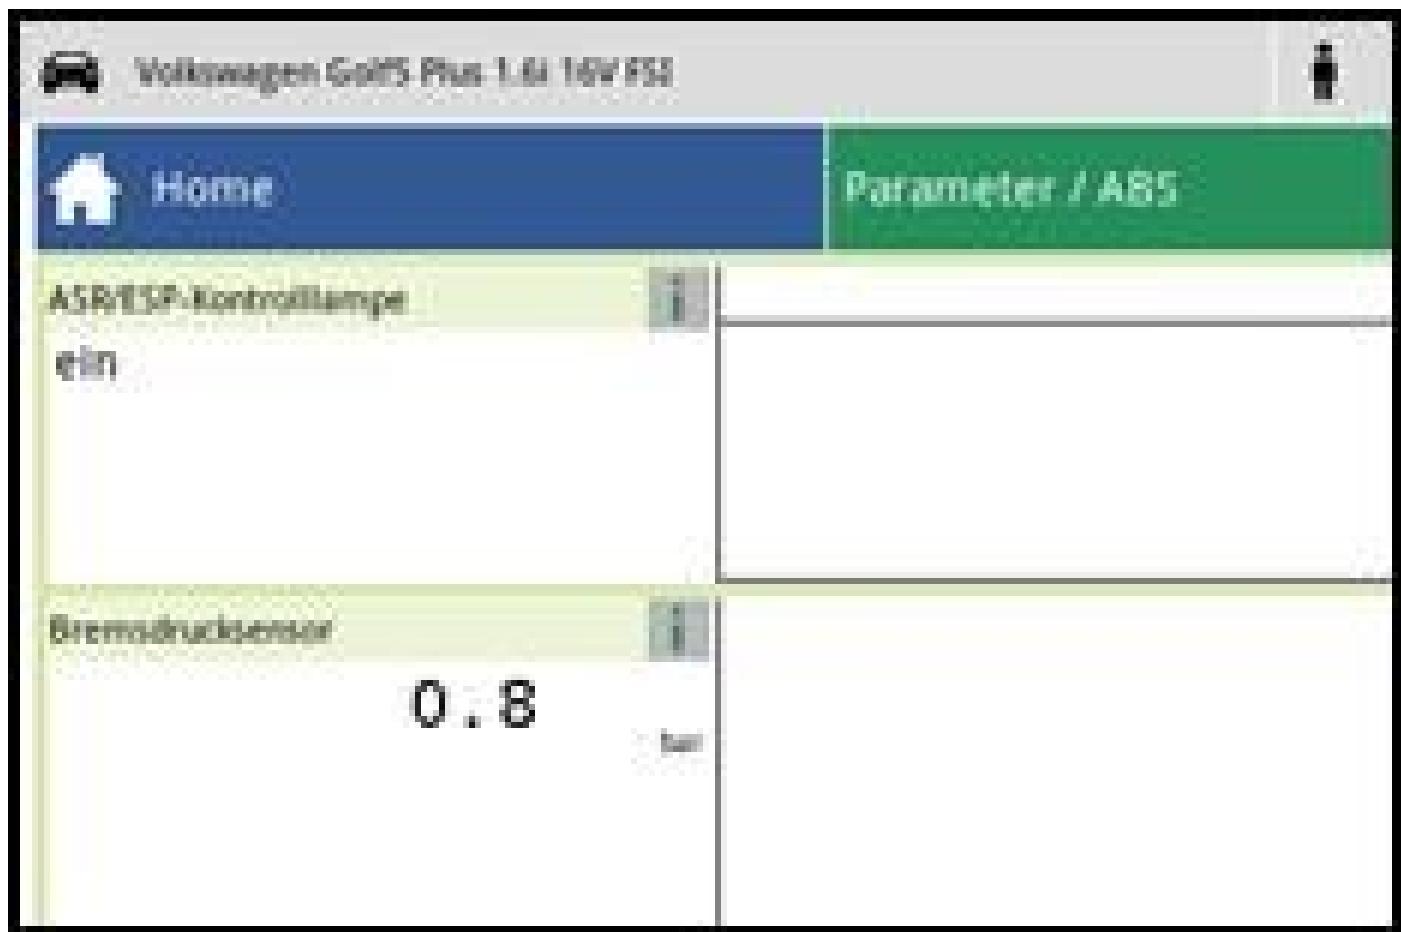
Se o erro supracitado for detetado em combinação com a iluminação da luz de aviso do ABS, o problema pode dever-se a uma falha no sensor de pressão do óleo dos travões.

O sensor de pressão deteta a pressão de travagem no sistema hidráulico e transmite o valor para o módulo de comando. Um erro na interpretação do sinal origina um registo de erro no módulo de comando. Uma vez que não é possível executar uma medição diretamente no sensor, deve-se verificar primeiro os parâmetros. O valor nominal deve ser de 0 bar, quando o travão não é acionado. O sensor deve ser substituído, se os valores (Figura) forem diferentes.

The sensor must be replaced in the event of deviating values (figure).

O sensor de pressão está integrado na unidade hidráulica ABS.

O fabricante automóvel disponibiliza um kit de reparação para a unidade hidráulica de ABS.
