VW Golf V — Dificuldades no arranque do motor | HELLA

Golf V

1,9D TDI PD

Código do motor: BKC

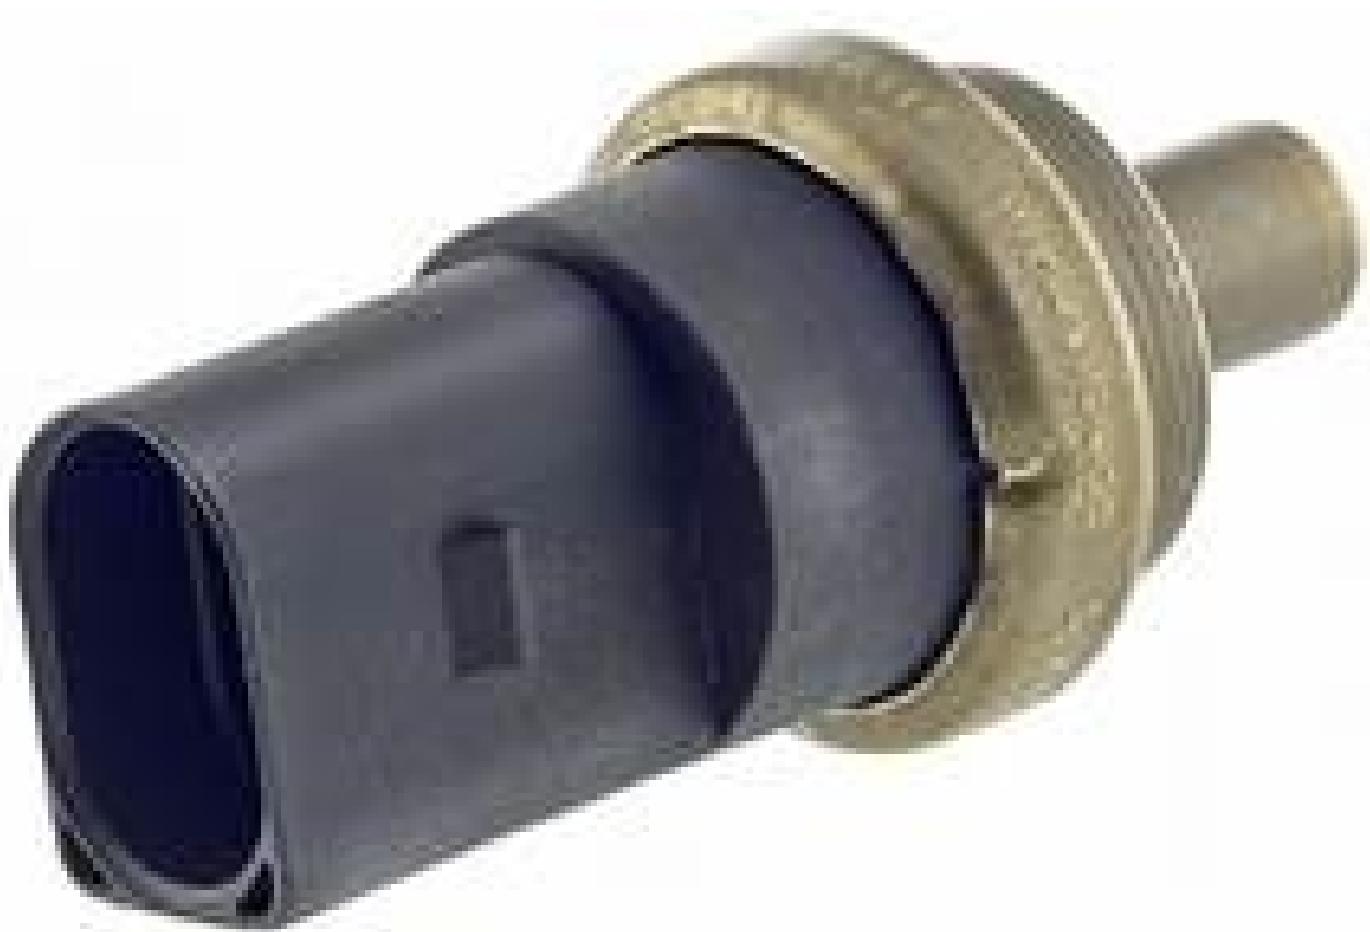
Figure 1.

Se o padrão de erro supramencionado for reclamado, a causa pode ser um sensor da temperatura do líquido de refrigeração com defeito. Além disso, os códigos de erro (ativados por valores não plausíveis do sensor) podem ser registados no módulo de comando do motor.

Verificar o sensor da temperatura do líquido de refrigeração quanto a um funcionamento perfeito. Como valores de referência, são indicados como valor de resistência: a 25 °C – 2080 Ω ou a 85 °C – 289 Ω .

Se necessário, substituir o sensor (ver Figura 1).

Sensor da temperatura do líquido de refrigeração Hella: 6PT009309-331
