VW Lupo — Temperatura excessiva do motor | HELLA

Lupo

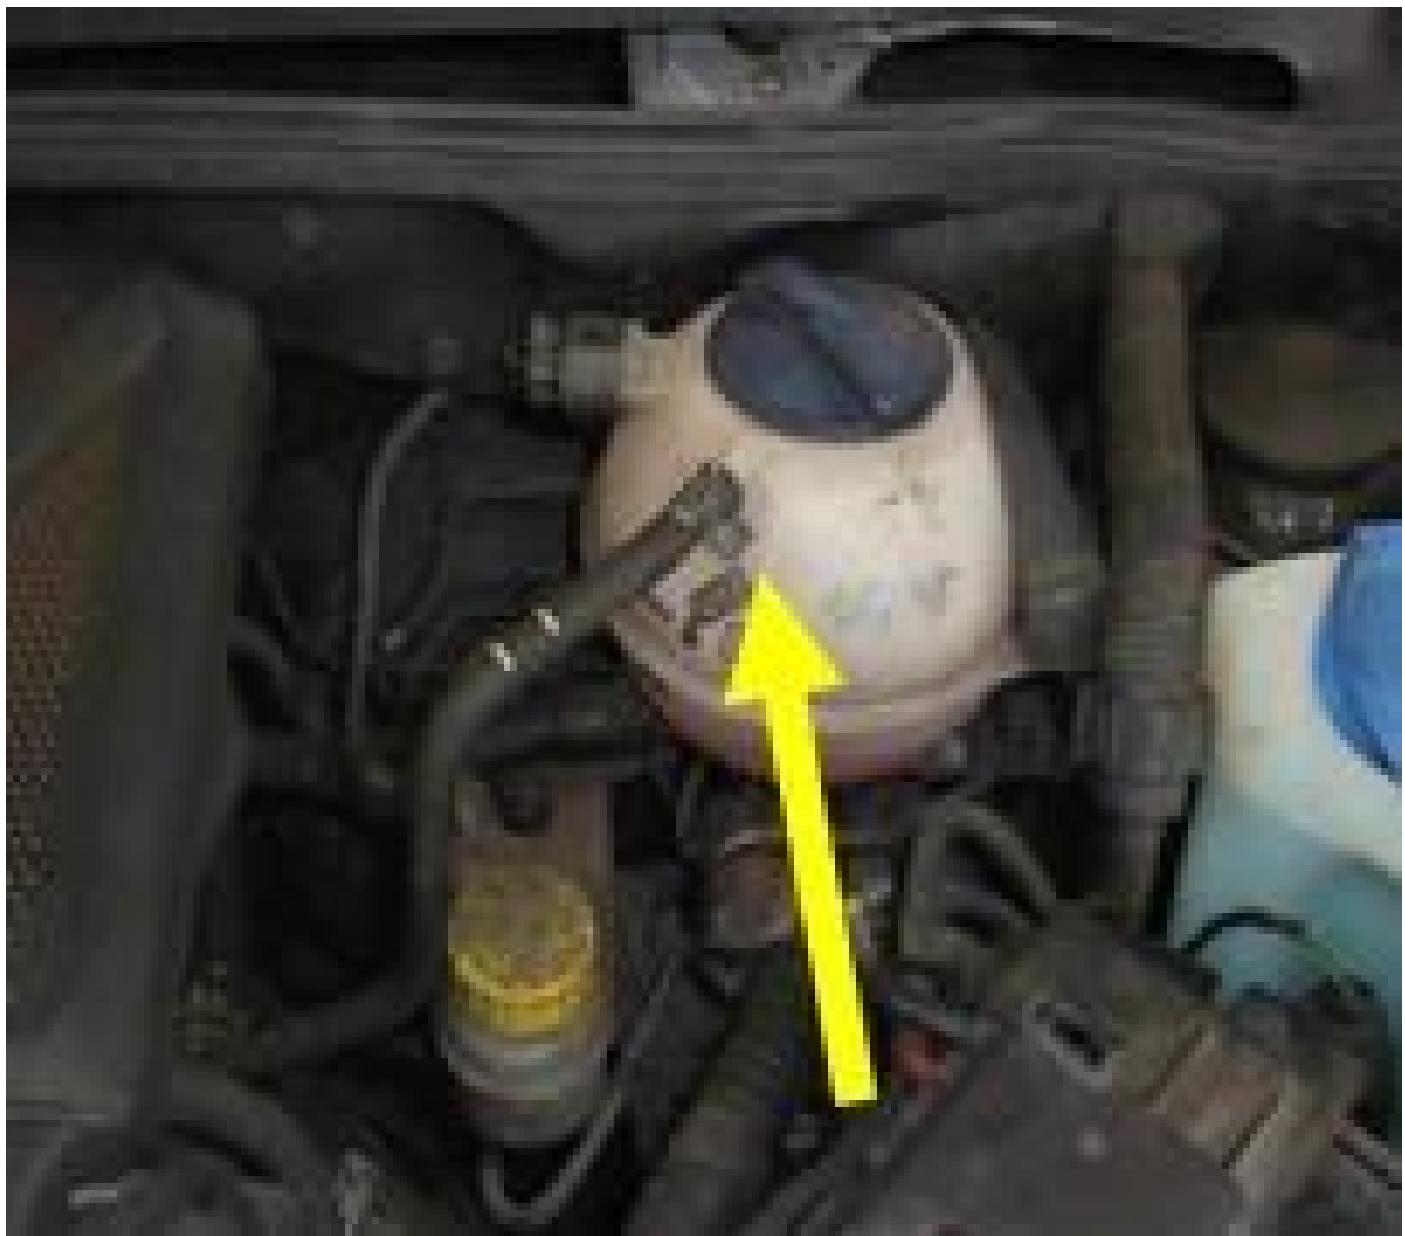
Figure 1.

Also remove the coolant return pipe from the

coolant expansion vessel (see figure 1.).

If no coolant flow is detected, the water pump is

to be renewed.

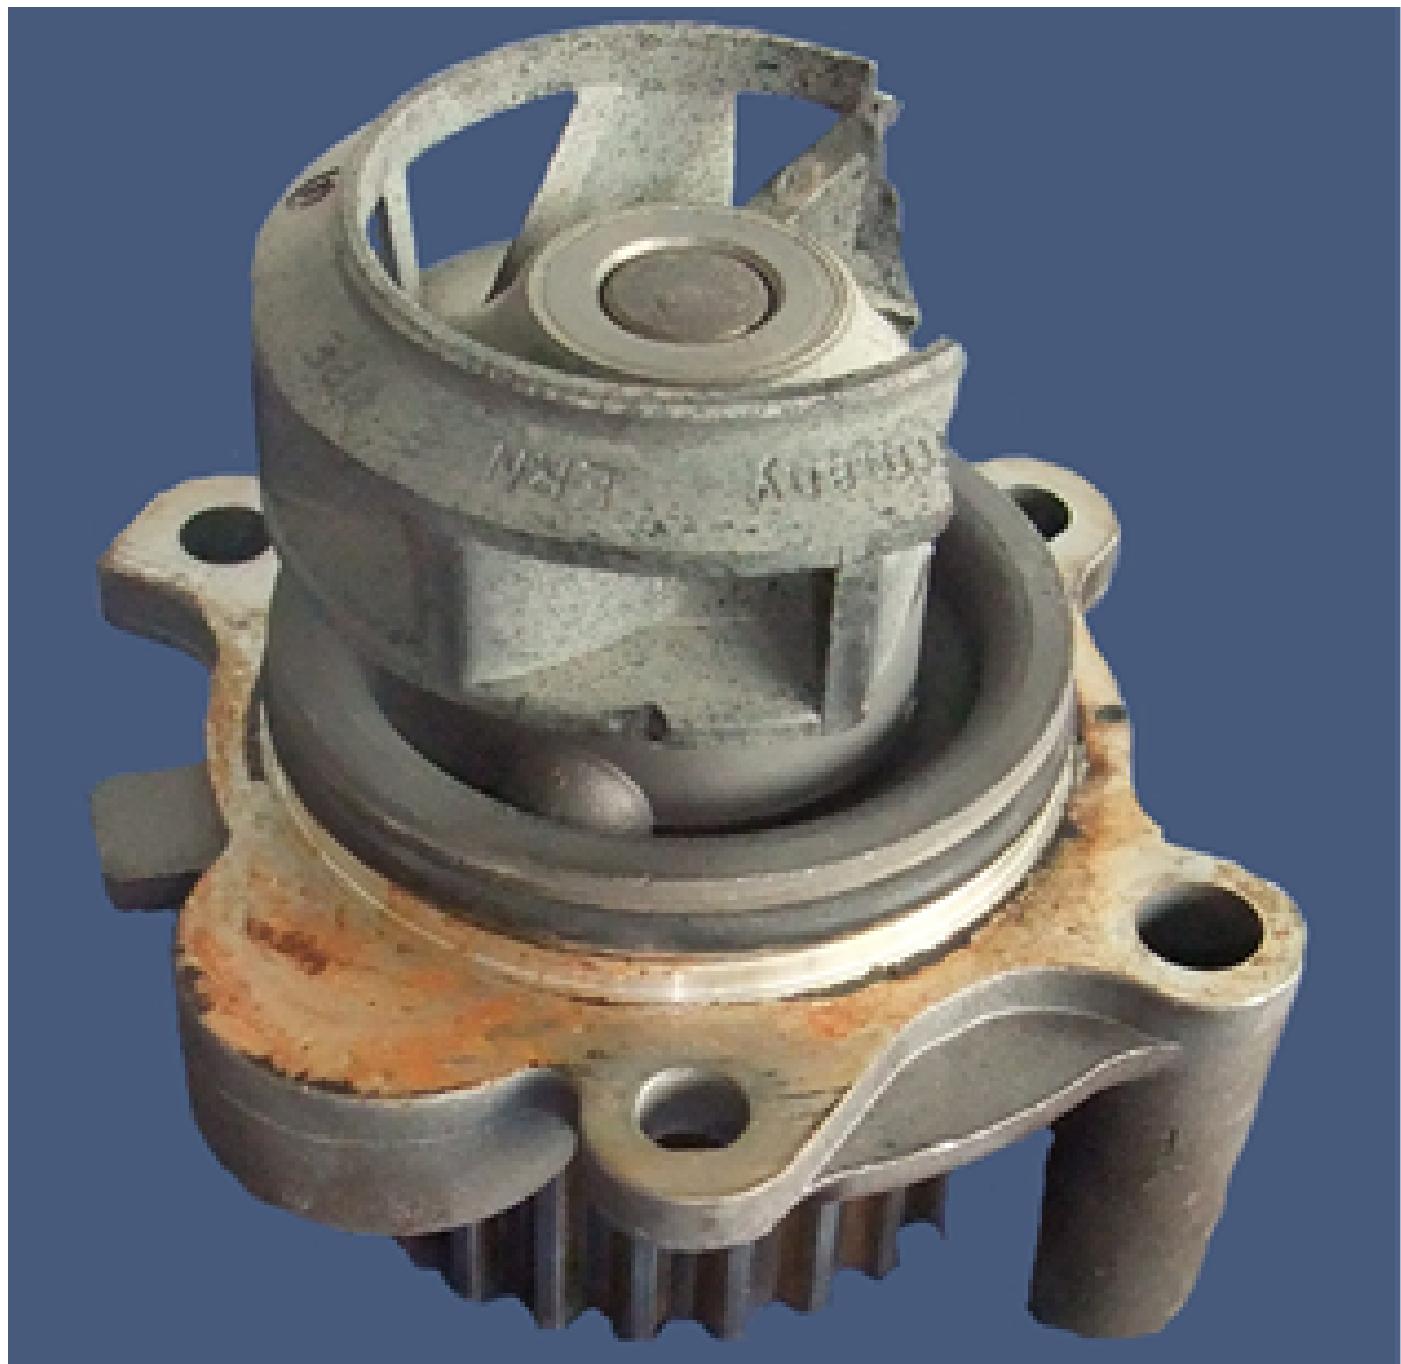
Figure 2.

This problem may be caused by a broken impeller (plastic impeller, see figure 2+3) in the water pump.
