VW New Beetle — Dificuldades no arranque do motor | HELLA

VW

New Beetle

Dificuldades no arranque do motor, um ruído metálico acentuado do motor ao ralenti, o motor funciona no modo de emergência.

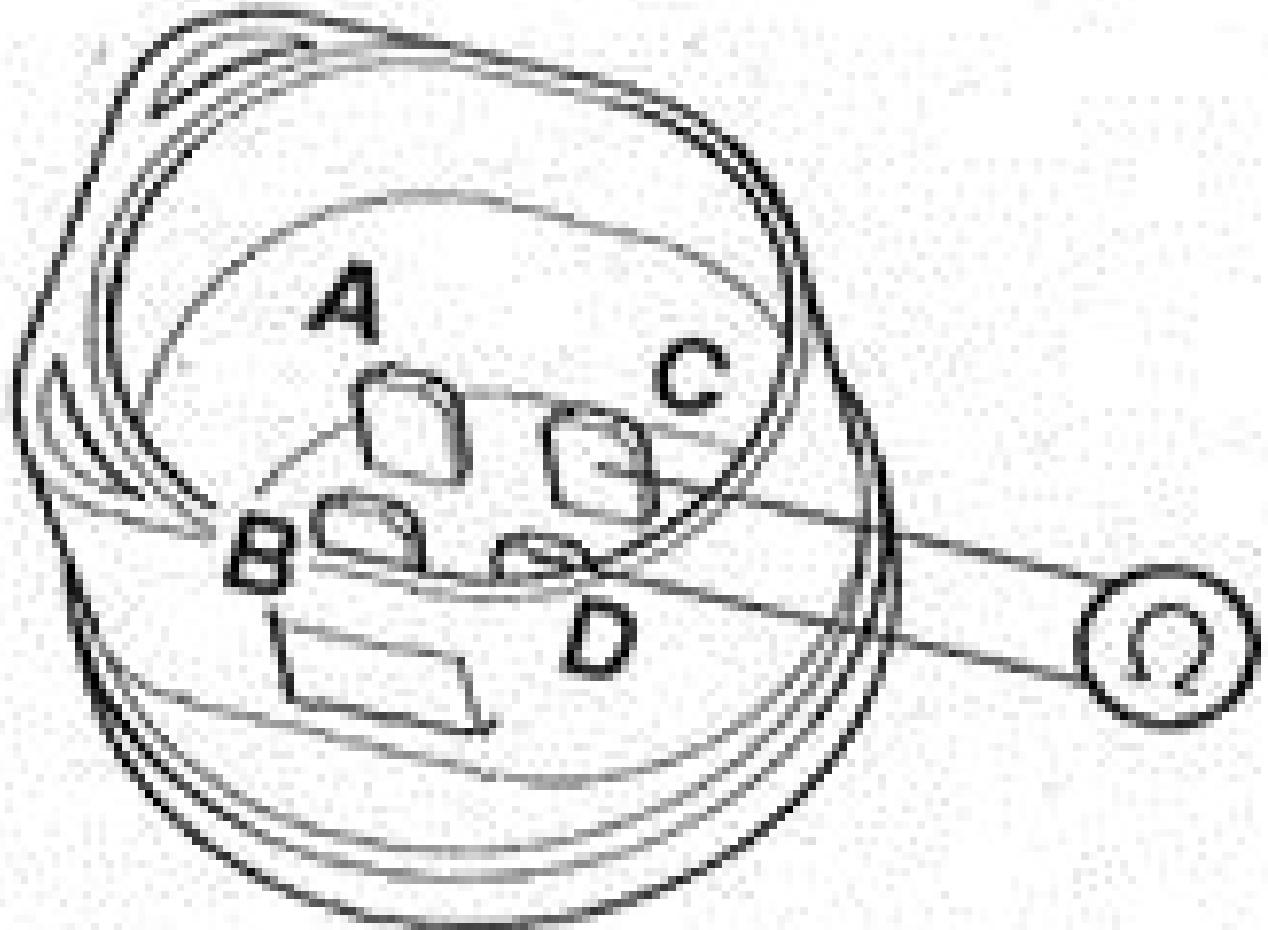
Se for reclamado o erro supracitado, tal pode dever-se a várias causas. Valores implausíveis resultam no padrão de erro acima indicado. Além disso, no módulo de comando do motor, podem ser registados os seguintes códigos de erro:

- P1556 — Pressão do turbocompressor, valor-limite de regulação não alcançado.

- Desligar os conectores múltiplos da cablagem no módulo de comando do motor e no sensor da temperatura do líquido de refrigeração e efetuar uma verificação de continuidade.
- Verificar os contactos de ambos os lados quanto a corrosão e danos mecânicos e, se necessário, reparar.

Verificar o sensor da temperatura do líquido de refrigeração quanto a um funcionamento perfeito. A 80 °C, o sensor tem de ter uma resistência de 275–375 Ohm. Se o sensor estiver com defeito, deve ser substituído.
