VW Polo 9N — Luzes de marcha-atrás com defeito

Fabricante	Volkswagen
Modelo	Polo 9N
Motor	Todos
Ano de fabrico	2001–2009
Sintoma	Luzes de marcha-atrás sem função

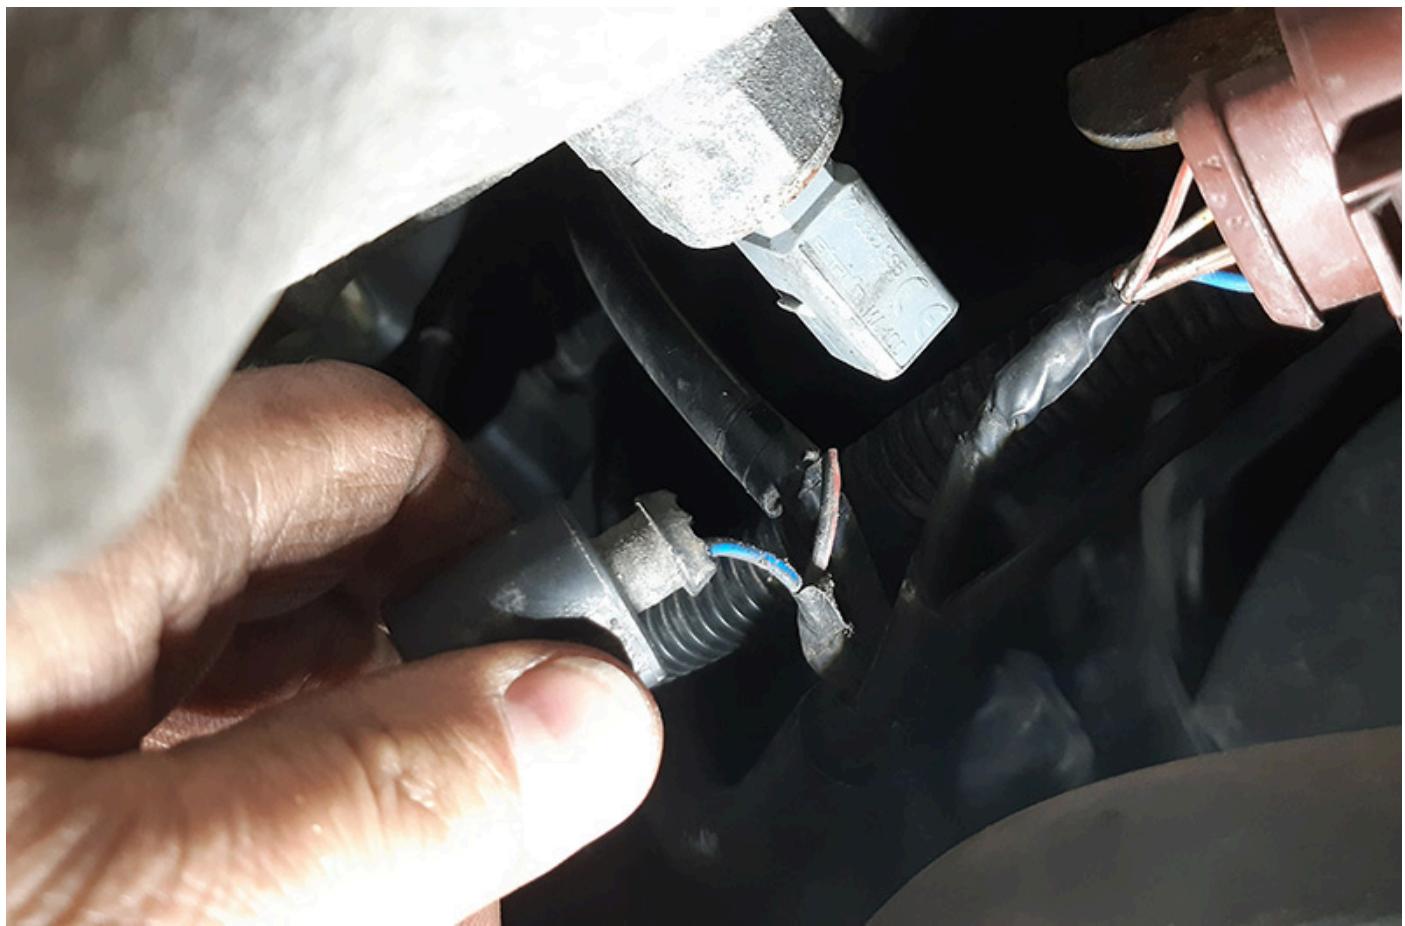
Neste caso, deve proceder-se exatamente por esta ordem.
A lâmpada e o fusível estavam OK.
Contudo, a luz de marcha-atrás não apresentava tensão (12 V).
Por conseguinte, a única causa possível era um interruptor de marcha-atrás. O interruptor foi curto-circuitado, mas a luz de marcha-atrás continuava sem funcionar.
No decurso da localização de erros, a alimentação de tensão foi verificada nos pinos da ficha do interruptor de marcha-atrás. Neste caso, não havia qualquer tensão presente. Após uma inspeção mais aprofundada da ficha, verificou-se que um dos dois cabos podia ser puxado para fora da caixa.
Assim, constatou-se que a causa da avaria da luz de marcha-atrás era uma rutura do cabo no interior da caixa. Após a substituição da ficha, o funcionamento foi restabelecido na perfeição.
