VW Sharan - A luz de controlo do motor acende | HELLA

Sharan (7M6 / 7M9)

Motor: AUY 1,9 TDI

A luz de controlo do motor acende

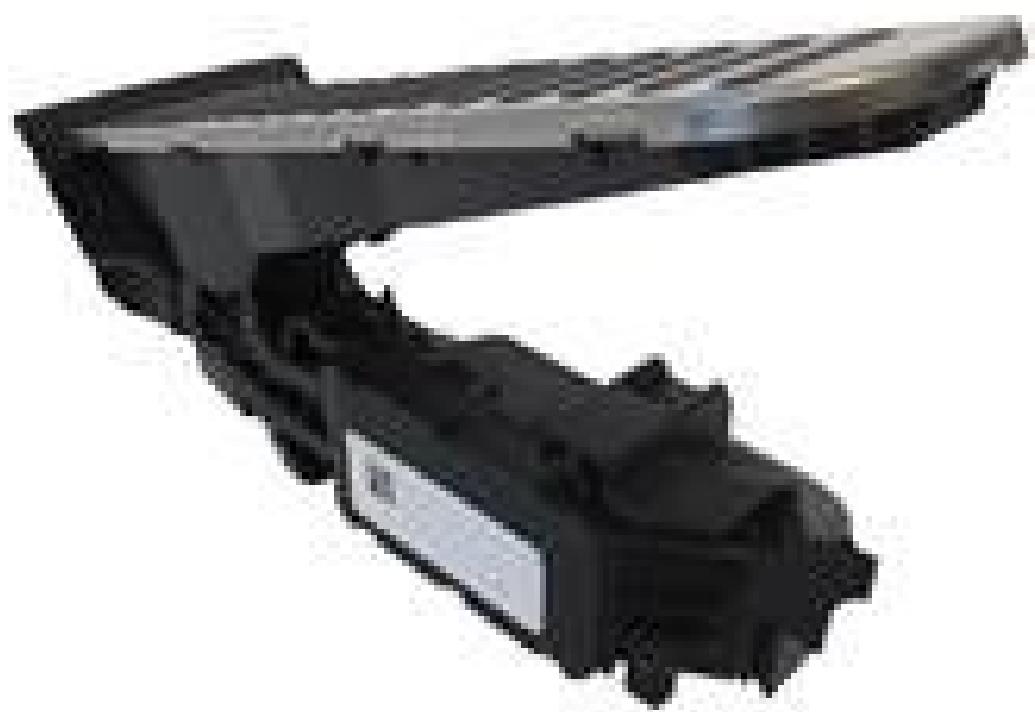
Figura 1

Os códigos de erro supracitados são referentes a um problema existente na zona do sensor do pedal do acelerador (figura 1).

- Controlar o funcionamento perfeito do sensor do pedal do acelerador

(Realizar um teste de ruído ou de potenciómetro com um osciloscópio) e event. substituir.
