VW Touran — Código de erro 148C/148B e infiltração de água na zona do pilar A

Código de erro 148C/148B registado na memória de erros e infiltração de água na zona do pilar A

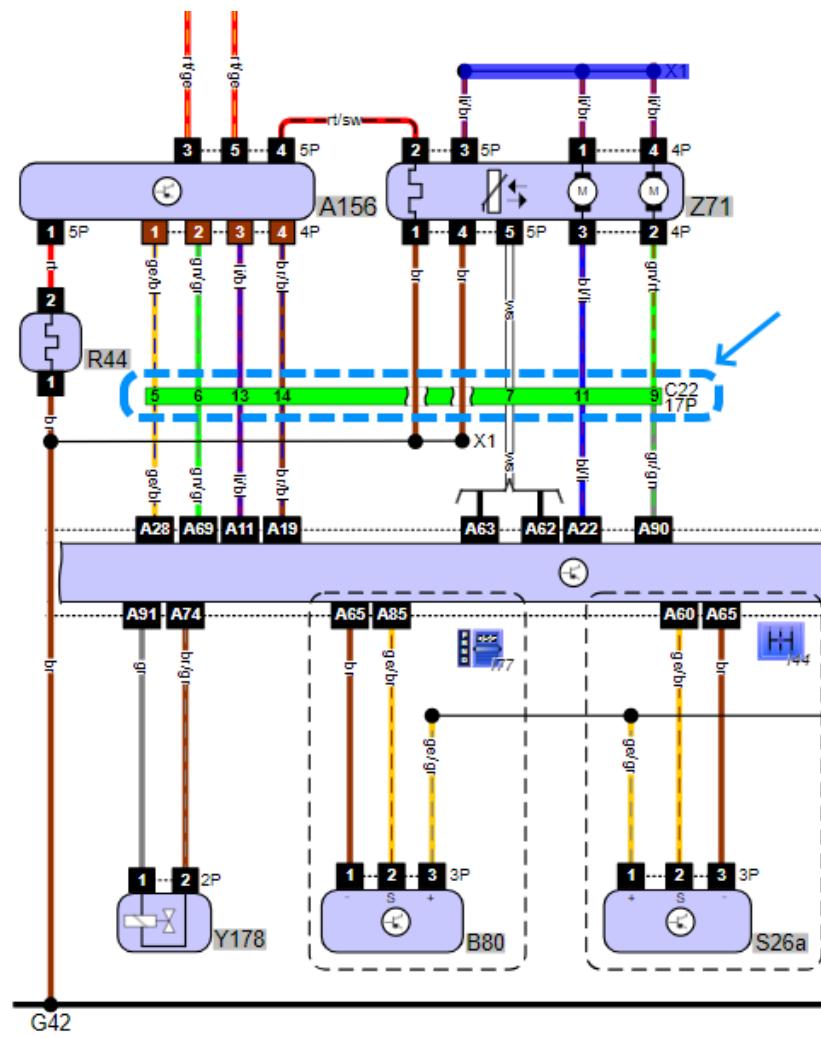
No modelo de veículo supramencionado pode acender a luz de controlo do motor, sem fazer-se sentir qualquer perda de potência. Se ocorrer o problema supracitado e os códigos de erro 148B e 148C (aquecimento do aditivo com defeito) estiverem registados na memória de erros, deve-se controlar as fichas de conexão na zona dos pés. Estas fichas são responsáveis, entre outros, pela conexão dos cabos elétricos do aquecimento do aditivo e podem situar-se, consoante o a variante de equipamento, atrás do revestimento da zona dos pés do pilar A no lado do condutor ou no lado do acompanhante.

Se forem detetados sinais de corrosão ou de humidade nos pinos destas conexões de ficha, deve prestar-se especial atenção aos escoamentos de água do teto de abrir panorâmico.

Os escoamentos podem ficar obstruídos pela sujidade. A água acumula-se, escorre sobre o alojamento do teto de abrir para dentro do habitáculo e infiltra-se nas conexões de ficha, entre outros. Para verificar se essa é a causa do problema, deve-se abrir o teto de abrir e despejar água diretamente nos escoamentos do teto de abrir aberto. Se a água acumular no alojamento do teto de abrir e não escoar imediatamente, é necessário limpar e desobstruir os escoamentos. A limpeza pode ser realizada com uma escova de limpeza, especialmente concebida para a limpeza dos escoamentos de água.

Assim que os escoamentos do teto de abrir tiverem sido completamente limpos, os pinos danificados das conexões de ficha devem ser reparados para garantir uma ligação elétrica perfeita.

Se a causa do erro estiver eliminada, deve-se limpar a memória de erros e realizar uma prova de estrada.
