VW Up / Seat Mii / Skoda Citigo — Potência insuficiente do motor

Potência insuficiente do motor: códigos de erro P0010, P0016, P0088, P0341 registados no módulo de comando

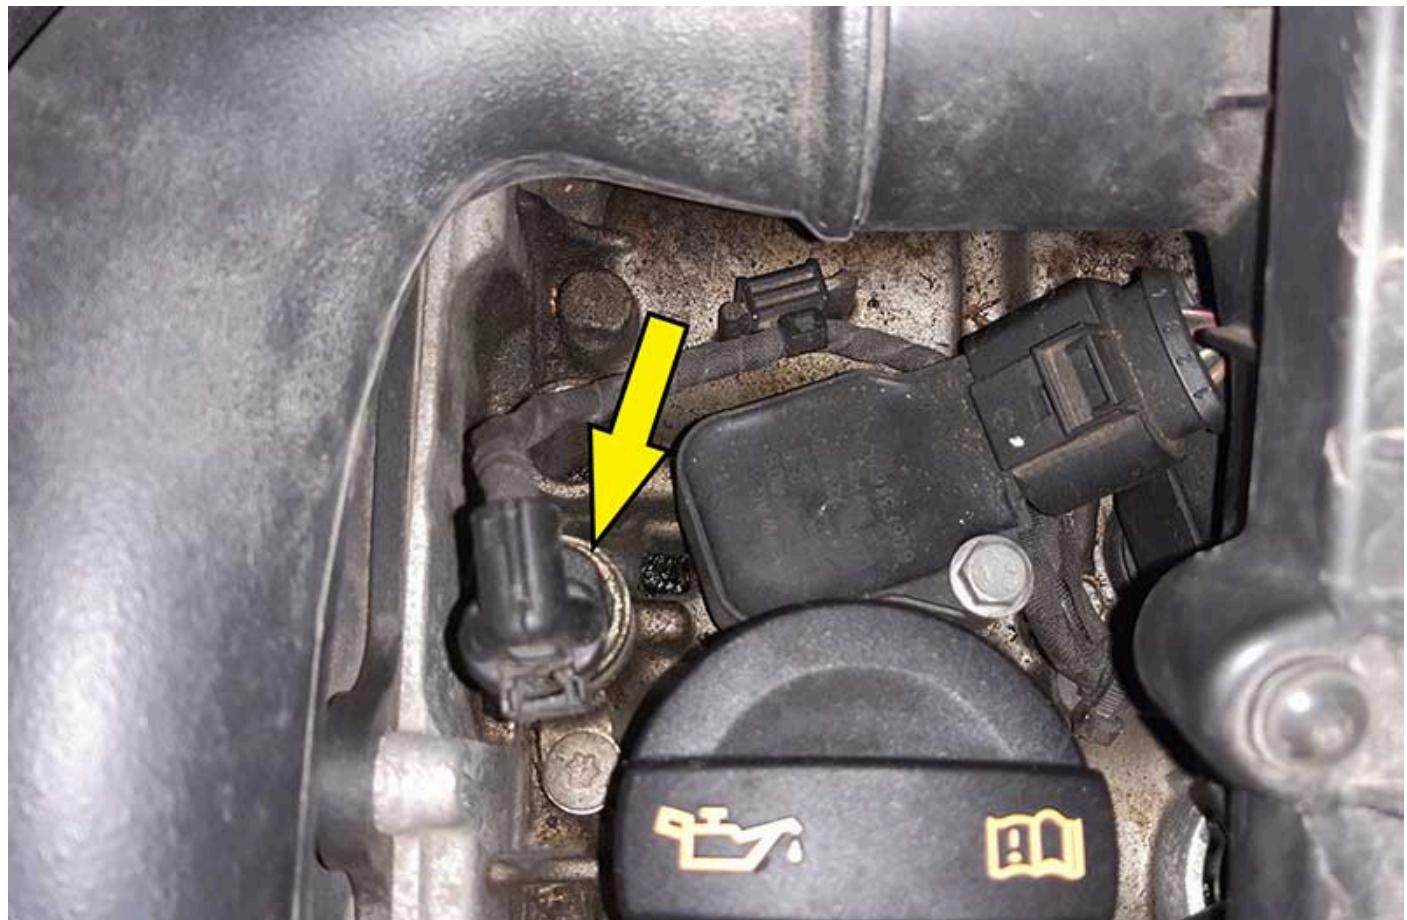
Nos veículos supracitados pode ser reclamada uma redução substancial da potência do motor. Na memória de erros estão frequentemente registados os códigos de erro P0010/P0016/P0088/P0341. Estes fazem referência ao comando variável da válvula ou à posição da árvore de cames/cambota. Além das causas prováveis da avaria na zona do acionamento da correia dentada, deve-se prestar especial atenção à válvula de pressão do óleo do comando variável da árvore de cames (ver figura). Entupimentos ou incrustações no orifício do óleo podem dar origem aos sintomas supracitados. Por norma, estes originam um funcionamento incorreto da árvore de cames. Para resolver o problema deve-se limpar a válvula de pressão do óleo no comando da árvore de cames. Em alguns casos, uma substituição imediata pode ser mais vantajosa. Recomenda-se ainda a verificação da área em torno do orifício do óleo na cabeça do motor, relativamente a possível sujidade. Em seguida deve-se limpar a memória de erros.

com um aparelho de diagnóstico (p. ex., Hella Gutmann mega macs X). E, por fim, deve realizar-se uma prova de estrada.
