BMW 118i - Motor bölmesinden gelen rahatsız edici sesler

Veri sayfası	
Üretici	BMW
Araç modeli	F21
Motor	N13
Model yılı	2011'den itibaren
Belirti	Motor bölmesinden gelen rahatsız edici sesler

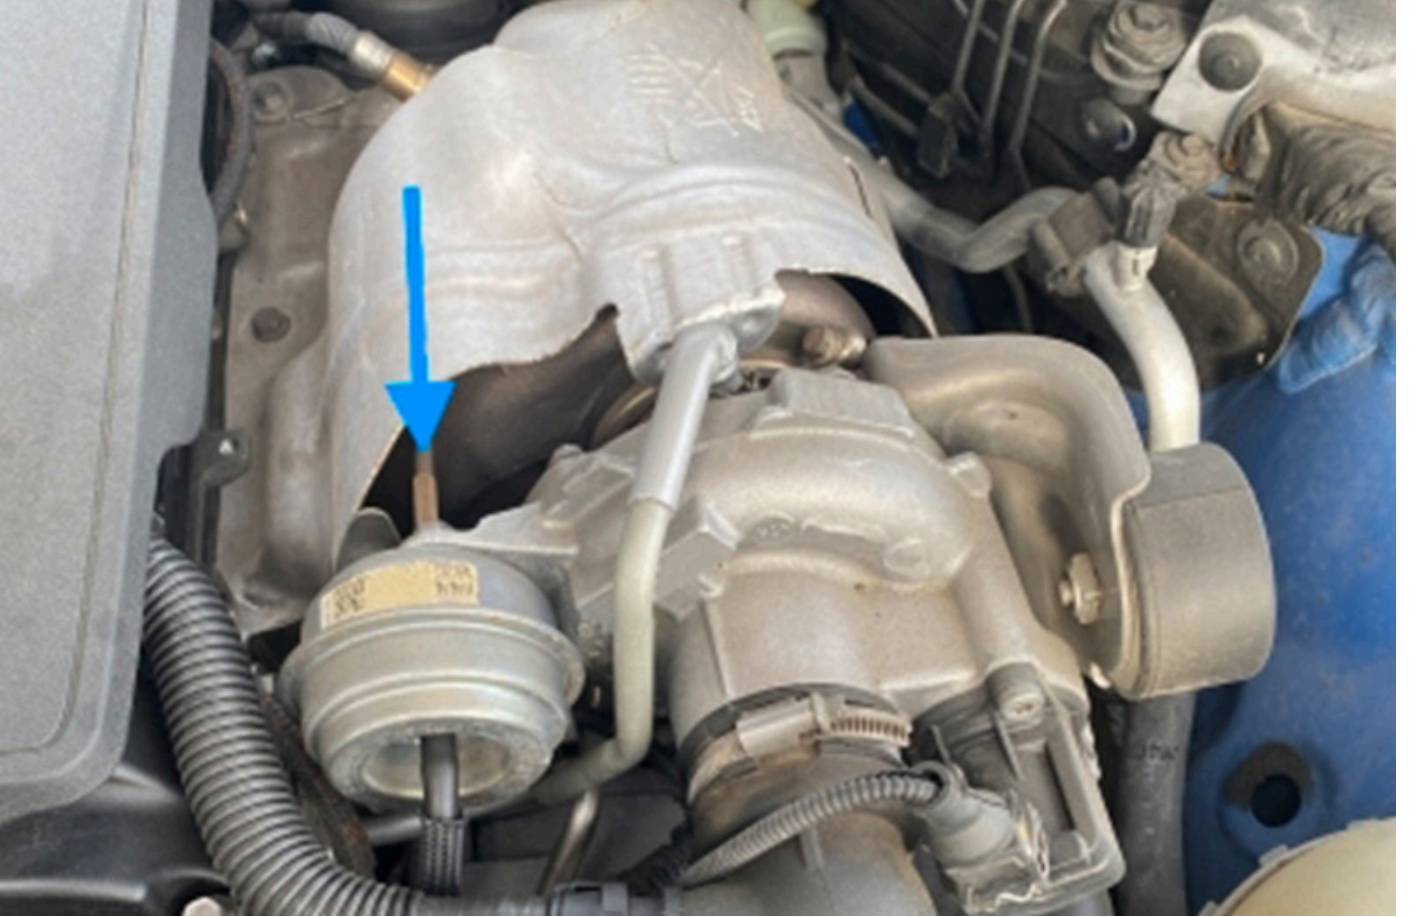
Yukarıda belirtilen araç modellerinde, motor çalıştırdıktan kısa bir süre sonra motor bölmesinden gelen rahatsız edici takırtı sesleri duyulabilir. Bunun olası bir nedeni, turboarjadaki baypas klapesinin çalışma kolundaki titreşim sesleri olabilir.

Arj basıncı aktüatörünün çekme çubuğuna (Resim) bir tornavida ile hafif bir basınç uygulayarak, sesin deşip deşmediği kontrol edilebilir. Sorun giderme çalışmaları kapsamında kol mekanizmasında başka bir kusur bulunmazsa, araç üreticisi tarafından yazılım güncellemesi yoluyla bir çözüm sunulacaktır. Güncelleme sayesinde, vakum aktüatörünün sensörünün aamasındaki kontrolü artırılır, bu sayede de çubuk üzerindeki tolerans boşluğu dengelenir. Bir yazılım güncellemesi, örneğin Hella-Gutmann macsRemote Services veya [mega macs Serisi](#) 'nin PassThru özellikli bir araçta bu cihaz aracılığıyla gerçekleştirilebilir. Ayrıca, araç üreticisinin online portalına kayıtlı erişim gereklidir. Uygun ekipman mevcut olmaması durumunda, yetkili bir servise başvurun.
