## BMW - Engebelerden geerken arac#n n k#sm#ndan gelen sesler

| Ara modeli | 520 d G31 |
| Belirti | Engbelerden geerken arac#n n k#sm#ndan gelen sesler |

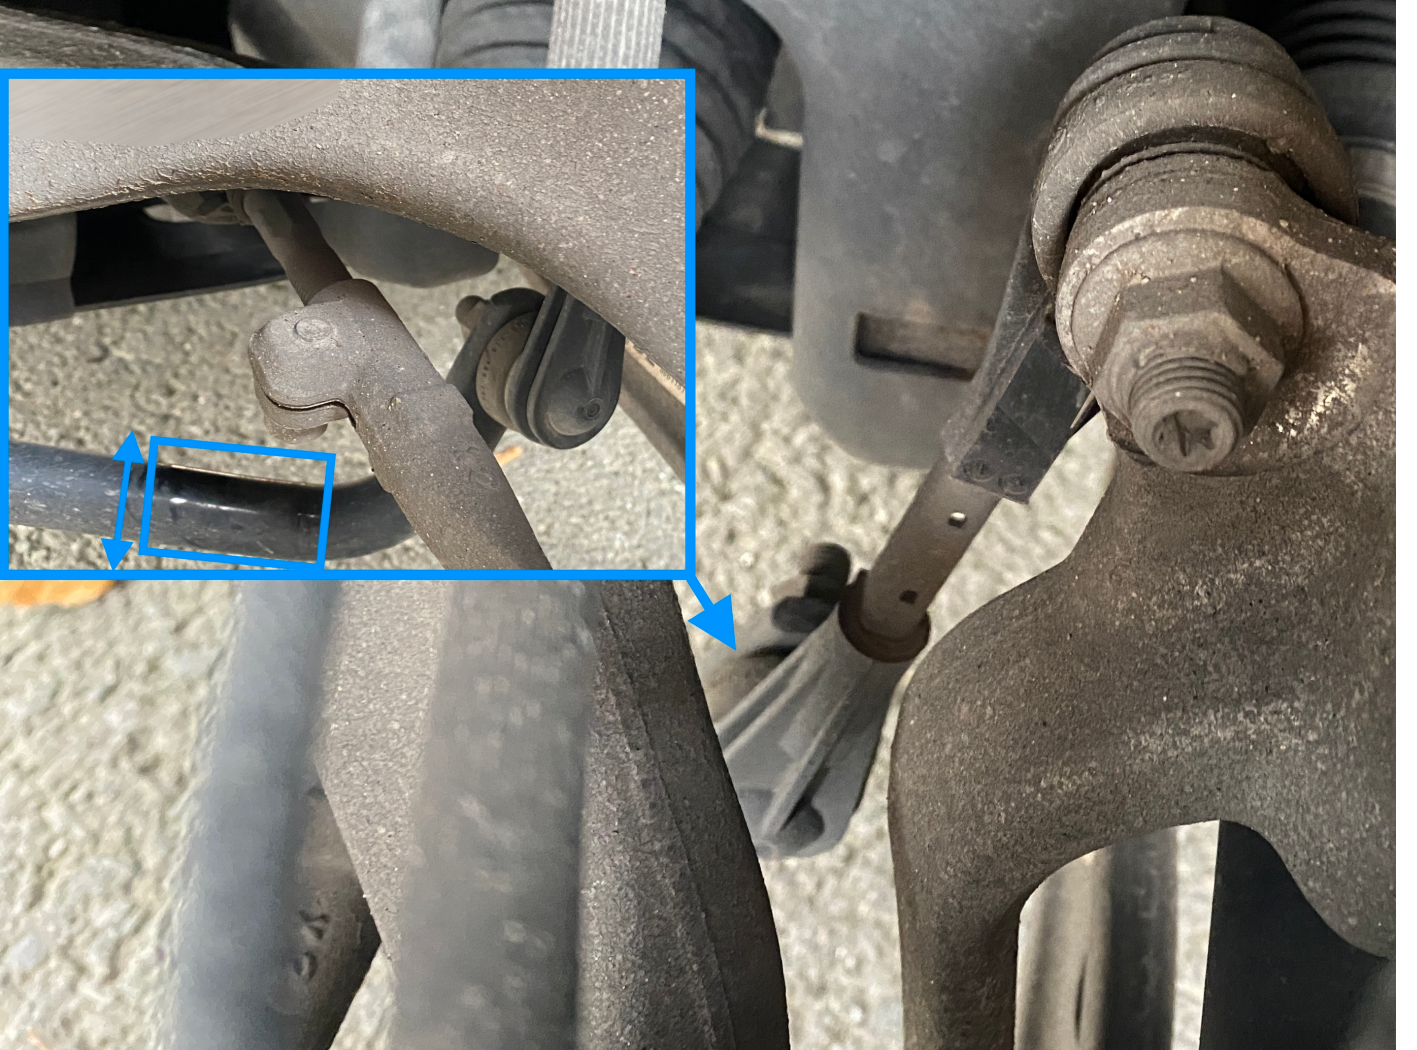
Yukar#da belirtilen kusur söz konusuysa, ön aks üzerindeki ask# rotuna (ba#lant# çubu#u) özellikle dikkat edilmelidir.

A##nm## rotiller nedeniyle bo#luk olu#ur; bu da yük de#i#imleri ve süspansiyonun esnemesi s#ras#nda yukar#da aç#klanan ses belirtilerine yol açar.

Ar#za tespiti için ara, ön aks#n yükü tamamen kald#r#lacak #ekilde bir kald#rma platformuna yerle#tirilmelidir. Ard#ndan, ask# rotu monte edilmi# halde kontrol edilmelidir. Bu i#lem s#ras#nda, i#aretli bölgeden do#rudan viraj demiri kavran#p, yukar# ve a#a## bast#rarak hareket ettirilir (bkz.

Resim 1). Bu s#rada bir bo#luk tespit edilirse veya ses tekrarlan#rsa, bu durum ask# rotunun a##nm## oldu#una i#aret eder. Her iki ba#lant# #ubu#u da benzer belirtilere yol a#abilece#inden, kontrol ilke olarak her iki tarafta da yap#lmal#d#r.

Ar#za te#hisi s#ras#nda a##r# bo#luk veya belirgin bir ses tespit edilirse, s#z konusu ask# rotu de#i#tirilmelidir. De#i#tirme i#leminden sonra, t#m sabitleme noktalar# #retici spesifikasyonlar#na uygun olarak belirtilen tork de#eriyle s#k#lmal#d#r. Son olarak, bir deneme s#r##u kapsam#nda ses sorunlar#n#n giderilip giderilmedi#i kontrol edilmelidir.
