## BMW X5 F15 - Gösterge panelinde so#utma s#v#s# seviyesi uyar# mesaj#

| Araç modeli | X5 F15 |
| Belirti | Gösterge panelinde so#utma s#v#s# seviyesi uyar# mesaj# |

## So#utma s#v#s# flan##ndaki s#z#nt# nedeniyle so#utma s#v#s# kayb#

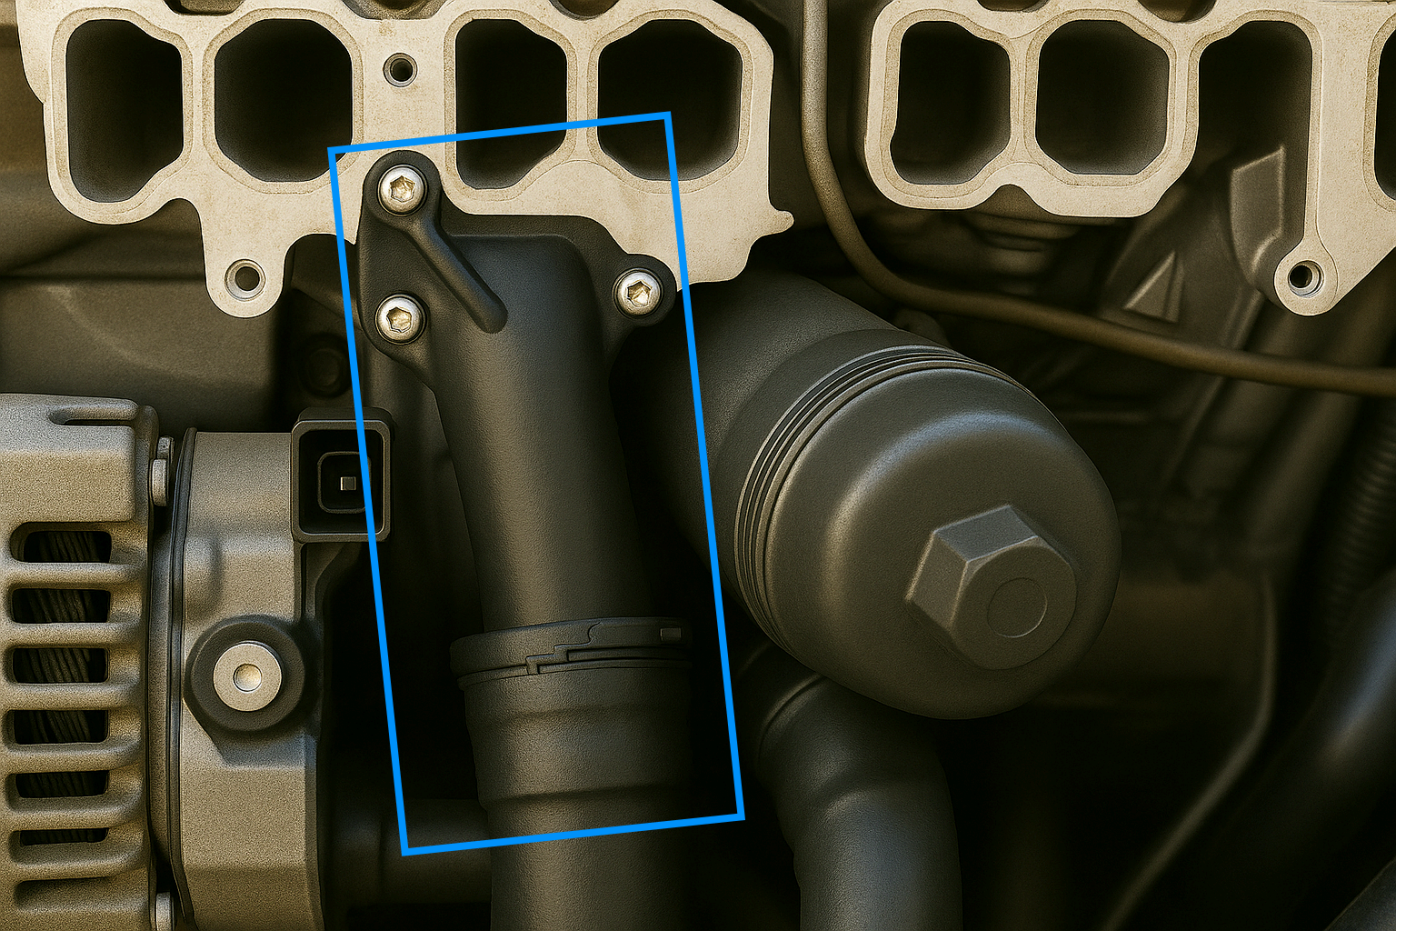
Yukar#da belirtilen kusurun mevcut olmas# durumunda, silindir kapa## üzerindeki so#utma s#v#s# flan##na (so#utma suyu rakoru) özel bir dikkat gösterilmelidir (bkz. Resim – So#utma s#v#s# flan##n#n montaj yeri). Bu parça plastikten yap#lm##t#r ve montaj konumu nedeniyle yüksek #s#l yüklerle maruz kalmaktad#r. Malzeme yorgunlu#u nedeniyle ba#lant# parças# çevresinde k#lcal çatlaklar olu#abilir veya contada s#z#nt#lar meydana gelebilir. Sonuç olarak, özellikle motor çal##ma s#cakl##na ula#t#n#nda ve sistem bas#nc# yükseldi#inde so#utma

s#v#s# d##ar#ya s#zar. Kapal# montaj konumu nedeniyle s#z#nt# genellikle ilk ba#ta fark edilmez.

Örnek gösterim – So#utma s#v#s# flan##n#n montaj yeri

Ar#za tespiti için, silindir kapa## üzerindeki so#utma s#v#s# flan##n#n çevresindeki alan dikkatli bir #ekilde gözle kontrol edilmelidir. Duruma göre, bir ayna veya endoskop kullan#lmas# gerekebilir. Buna ek olarak, so#utma s#v#s# s#z#nt#s#n#n yerini kesin olarak tespit etmek için, so#utma devresine uygun bir test cihaz# kullan#larak bas#nç uygulanmal#d#r. Herhangi bir s#z#nt# tespit edilirse, so#utma s#v#s# flan## ve contas# üretici spesifikasyonlar#na uygun olarak de#i#tirilmelidir. Onar#m kapsam#nda, biti#ik so#utma s#v#s# hatlar# ve hortum ba#lant#lar# ek s#z#nt#lar, gevrekle#me veya hasarlar aç#s#ndan kontrol edilmelidir.

Çal##malar#n tamamlanmas#n#n ard#ndan, so#utma devresi üretici spesifikasyonlar#na uygun olarak doldurulmal#, havas# al#nmal# ve yeniden bas#nç testine tabi tutulmal#d#r.
