Ford Escort årgang 08/90 →

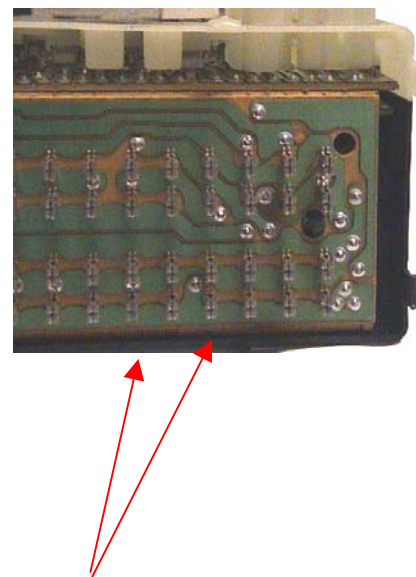
I disse køretøjer kan det forekomme, at varmeblæsermotoren svigter. Årsagen hertil er en defekt lodning i sikringsdåsen.

For at gøre reparationen så billig som muligt kan der i de fleste tilfælde foretages en lodning:

1. Man skal sikre sig, at man har radioens kodenummer.
2. Batteriet afmonteres.
3. Nederste instrumentbeklædning omkring sikringsboksen afmonteres.
4. Sikringsnummeret og det dertil hørende amperetal noteres, sikringen tages ud.
5. Sikringsboksens frontafdækning afmonteres.
6. Loddeforbindelsen fra sikringsholderen til varmeblæseren (sikring 15, nøjagtige angivelser i betjeningsvejledningen) loddet efter.
7. Delene monteres igen i omvendt rækkefølge.

Mens spændingen i varmeblæserens sikring måles, skal tændingen og blæseren være tændt. Hvis blæseren er slukket, kan der trods den defekte lodning måles spænding.
