Fiesta '96 med 1,8 Endura-DE-Motor, årgang 08.95 til 10.96

Generatorrem der piber / afladet batteri

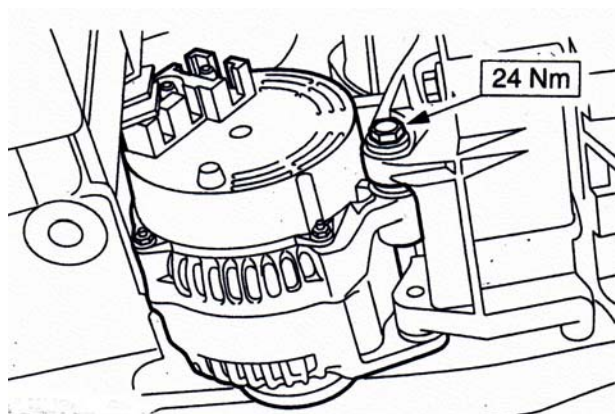
Årsagen til problemet er et knækket beslag til generatoren, som skal udskiftes.

Den nederste, bageste monteringsbolt monteres nederst foran og den nye, ændrede bolt, nederst bagtil.

Desuden skal der indsættes en ny bolt med integreret underlagsskive til generatoren.

1. Generatoren afmonteres
2. Generatorbeslaget afmonteres (4 bolte)
3. Nyt beslag monteres, det gamle skrottes
4. Generatoren monteres med den nye monteringsbolt
