## Mercedes Benz C-klassen (W202)

### Airbag (SRS)-lampe lyser konstant

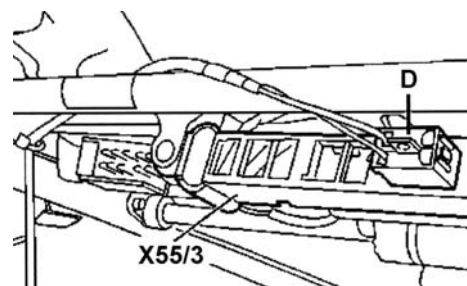
Fig. 1

Fejlen kan skyldes, at en stikforbindelse har løsnet sig. Hvis ledninger er udlagt forkert, kan stikforbindelserne (D) på kontaktrækken til venstre (X55/3) eller højre (X55/4) under sædet (fig. 1) løsne sig fra kontaktrækken, når sæderne indstilles. I så fald skal ledningerne udlægges på ny. Fejlkodeerne 5 eller 6 er muligvis registreret.
