Ford, alle køretøjer med Zetec-Motor

Motor rumler eller har tændingsudsættelse i accelerationsfasen

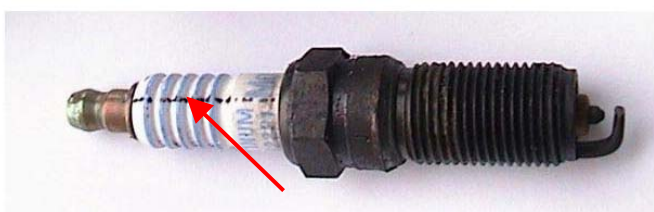
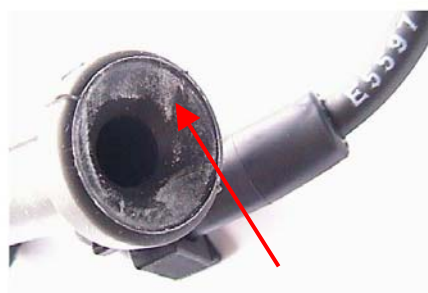
Hvis en kunde reklamerer over, at motoren går ujævnt, eller at den sætter ud i accelerationsfasen, kan årsagen være manglende tændingsgnist ved 3. og/eller 4. cylinder. Denne fejl opstår som følge af krybestrøm, som dannes mellem tændrørsstikket og tændrørets keramikisolering. Fejlen kan lokaliseres ved at kontrollere tændingssystemet med en motortester (oscilloskop). Hvis du ingen tester har til rådighed, kan årsagen også konstateres ved en optisk kontrol. Tændrørene og tændkablerne skal da afmonteres. Hvis der forekommer krybestrøm, vil det kunne ses som en sort stribe langs keramikisoleringen og som en hvid/grå aflejring i tændrørshætten. For at afhjælpe denne fejl og for at undgå gentagelser skal det defekte tændrør og det dertil hørende tændkabel udskiftes.
