## **Mercedes-Benz C-klasse (W203) Fra produktionsår 08/01**

### **ESP-kontrollampen lyser, fejlkode C1140 og/eller C1145 i fejlhukommelsen.**

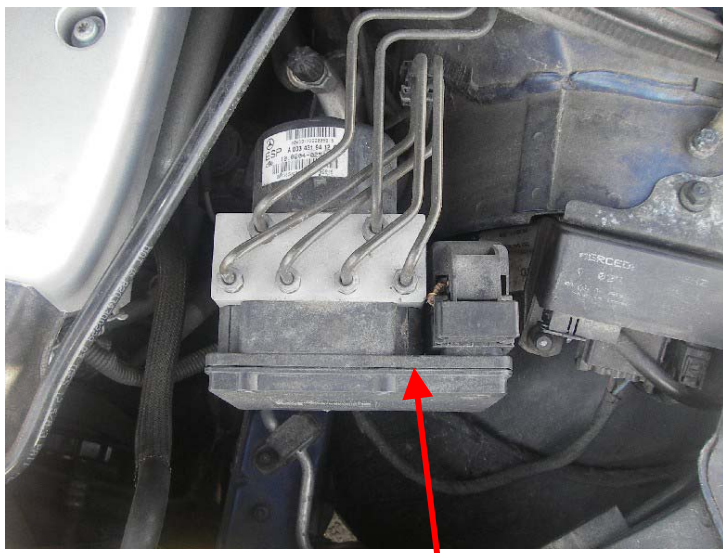
Figur 1      ESP-enhed

Hvis der ved disse biler reklameres over, at ESP-kontrollampen lyser, og fejlkode C1140 og/eller C1145 er gemt i fejlhukommelsen, er en mulig årsag en overgangsmodstand i stikket på ESP-styreenheden (figur 1). Det drejer sig om forbindelsen mellem ESP-styreenheden og bremsetryksensoren. Fejlen afhjælpes ved at udskifte stikbenene 18, 19 og 20 i styreenhedens stik og rengøre kontakterne på styreenheden. Dette gør du på følgende måde:
