Volvo S40 / V40 fra stelnr. 0000001 til 414999

Funktionssvigt i ABS-system

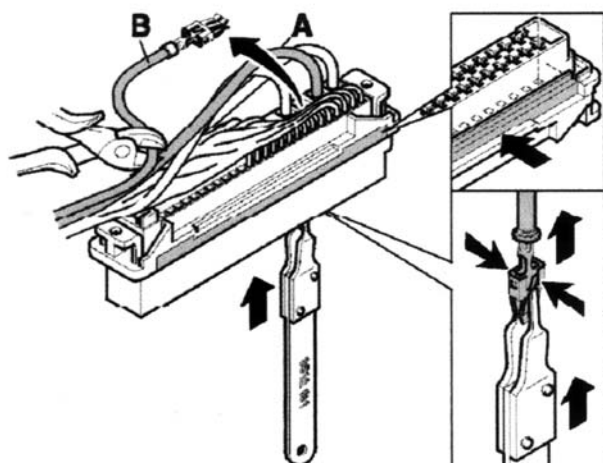
Fig. 1 (stik op til årgang 1997)

Hvis ABS-systemet svigter, kan det skyldes manglende spændingstilførsel. Fejlen kan give følgende fejlregistreringer:

- Skriv radiokoden ned og kobl batteriet af.
- Kobl forbindelsesstikket af ABS-enheden.
- Åbn forbindelsesstikket og fjern spændingstilførselskablet (indtil årgang 1997 pin 2 og 3 fra og med årgang 1998 pin 17 og 18). Kap kablet af lige foran isoleringen (fig. 1).

- Indsæt de nye kabler i forbindelsesstikket (hvilket kabel der kommer i hvilket kabelslot er underordnet).
- Kontroller stelforbindelser i forbindelsesstikket for korrosion.
