## **Audi A6, 2,4 L Modelljahr 1998**

### **Auto geht aus**

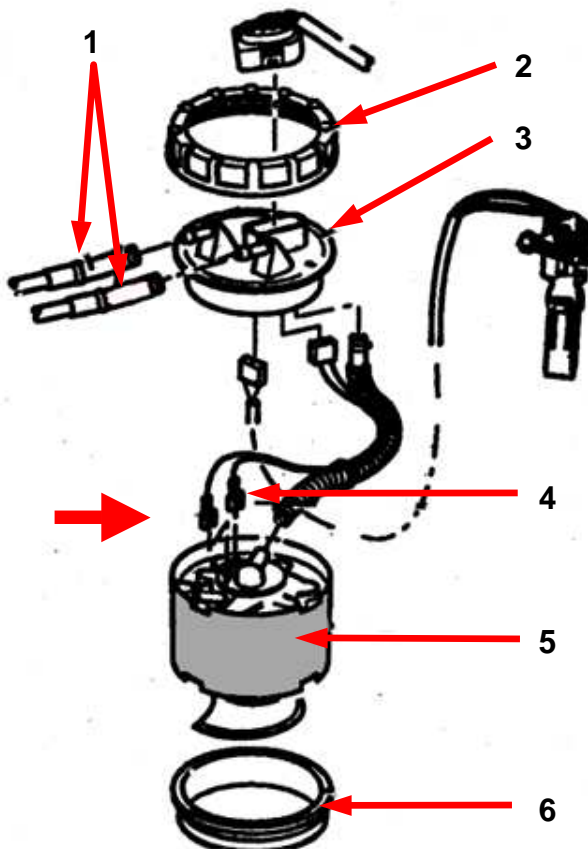
Wird der oben genannte Fehler beanstandet, so könnte ein aufgescheuertes Kabel die Ursache dafür sein. Bei der gelben Plusleitung für die im Kraftstofftank liegende Kraftstoffpumpe, kommt es zum Abscheuern der Isolierung. Durch eine anschließende Berührung der durchgescheuerten Stelle mit dem Kabelstecker der Masseleitung, kommt es dann zum Kurzschluss und die Sicherung 28 (elektrische Kraftstoffpumpe) brennt durch. Um diesen Fehler zu beheben, wird ein neuer Kabelsatz mit abgewinkelten Steckern verbaut. Dieser Leitungssatz wird vom Hersteller angeboten.

- Sicherung 28 herausziehen und Motor kurz durchdrehen lassen, um den Kraftstoffdruck abzubauen.
- Zündung ausschalten.
- Rücksitzbank ausbauen und Kunststoffabdeckung aus dem Karosserieboden entfernen.
- Beide Kraftstoffschläuche (1) vom Flansch (3) der Kraftstoffpumpe abziehen.
- Überwurfmutter (2) losschrauben und entfernen.
- Flansch (3) nach oben aus dem Tank entnehmen.
- Leitungssatz (4) zur Kraftstoffpumpe (5) auf Beschädigungen kontrollieren.
- Sollten Scheuerstellen zu sehen sein, den Reparaturleitungssatz mit abgewinkelten Steckern

gegen den alten Leitungssatz austauschen.

- Anschließend den Leitungssatz mit Kabelbindern (im Lieferumfang enthalten) am Kraftstoffschlauch so sichern, dass eine erneute Beschädigung ausgeschlossen ist.
- Flanschdichtung (6) sollte ebenfalls erneuert werden. Diese muss aber gesondert bestellt werden.
- Flansch wieder im Tank so einsetzen, dass die Pfeilmarkierungen von Tank und Flansch übereinstimmen.

Alle ausgebauten Teile wieder in umgekehrter Reihenfolge einbauen. Nach der Reparatur sollte die Sicherung 28 (15A) gegen eine Neue mit 20A ausgetauscht werden.
