## *BMW E 39 bis 12/95 Abblendlicht zittert*

Hell-/ Dunkelgrenze verändert sich  
ständig bei LWR - Stellung 2.

Blitz-Info

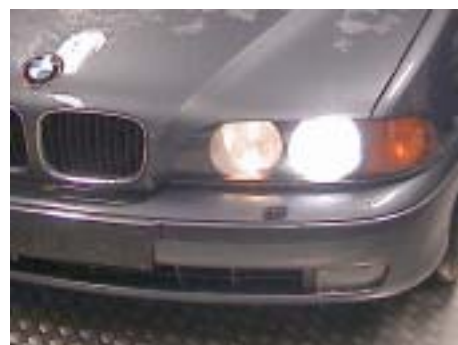
Wird bei einem beladenen Fahrzeug der LWR auf Position 2 gedreht (Anschlag), kann es zum ständigen Ansteuern der Stellmotoren kommen. Die Ursache dafür ist das falsch montierte Potentiometer auf der Leiterplatte des LWR. Dadurch kann sich kurzfristig der abgegriffene Spannungswert verändern und die Stellmotoren werden dann kurz angesteuert.

In diesem Fall muss der LWR erneuert werden. Ab Anfang Dezember 95 ist dieser Fehler durch verbesserte LWR behoben worden.
